## 既設道路盛土の点検管理手法に関する研究

国土防災技術株式会社 ○ 戎 剛 史  
神戸大学大学院 工学研究科 澁谷 啓  
神戸大学大学院 工学研究科 片岡 沙都紀

### 論文要旨

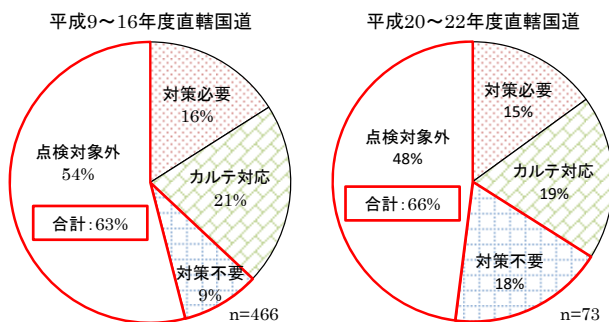
図-1 評価区分毎の道路災害発生件数<sup>2)</sup>

一般的に道路盛土の広域点検は表-1に示す「道路防災点検の手引き(豪雨・豪雪等)<sup>1)</sup>」にある安定度調査票を用い、点検結果に応じて対策工を導入や継続観測を行うが、点検時に盛土の安定度を的確に捉えていない事例が散見される。図-1は平成9～16年度及び平成20～22年度における直轄国道の道路災害発生件数を平成8年度及び平成18年度に実施した一斉点検評価毎に区分したものである。一斉点検後に発生した道路災害発生件数の内、点検時に「対策不要」及び「点検対象外」と評価された道路盛土は6割以上を占める。また、図-2に点検対象外と評価された盛土で発生した道路災害の内、詳細な記録のある20件について、点検対象外と判定した理由について調査をした結果を示す。図より、災害形態・規模の想定外が全体の70%を占め、また対策工が導入済みである道路盛土が全体の75%を占めることがわかる。これらより点検対象盛土で想定される災害形態・規模や、それらに即した対策工種であるか否かの検討を十分に行わず、対策工が導入されたという事実のみで、以後の継続観測や追加対策の必要がないと判断されたことが考えられる。すなわち、既存の安定度調査票を用いた点検手法では総合評価が点検対象盛土の安定度や、

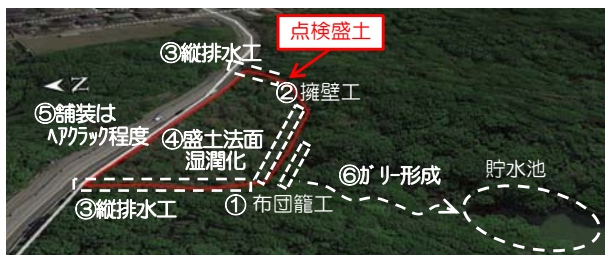
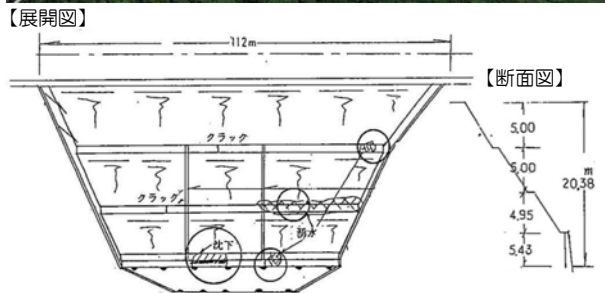
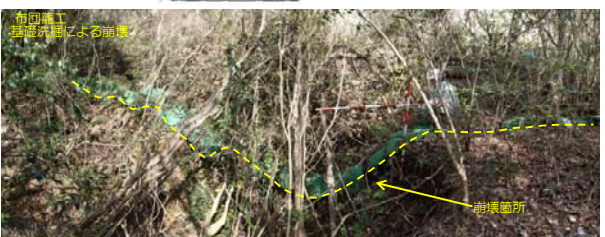
図4 現場全景及び各種変状状況

図-4に示す盛土は谷埋め盛土であり、法尻部に設置された布団籠工下位に貯水池が位置する。適切な斜面勾配・高さで小段が設けられているが、20mを超える高盛土である。現地踏査時に以下の5つの状態を確認できた。①法尻部に設置している布団籠工の基礎地盤が洗掘に起因する崩壊、②法尻部の布団籠上位に設置されている擁壁工の天端・基礎に約5cmの沈下、(躯体表面には変状なし。)③縦

排水工は全体に枝葉によって閉塞され、盛土内への表面水流入を許す線状の開口亀裂、④盛土法面は全体に湿潤化しており、盛土内地下水位が高いと推測される、⑤舗装に認められる変状は経年劣化によるヘアクラック程度である。

踏査結果から盛土法面全体が湿潤化しており、盛土内の地下水位を下げるまでの効果は発揮されていない。これは法面保護工等が施工されておらず法面から盛土へ水の浸入を許す余地があること、また過去の航空写真からも当該盛土は谷埋め盛土であり、地下水を集水しやすい地形上に築造されていることに起因する。盛土法尻部に位置する布団籠工の基礎洗掘は、この高い地下水分布状態に集中豪雨あるいは長期にわたる降雨によって貯水池の水位上昇が重なったことで発生したものと考えられる。一方、盛土法尻部に施された重力式擁壁の基礎地盤ならびに天端コンクリートに沈下が認められることや、縦排水工に線状ひび割れが発生していることから、地下浸食による擁壁工裏込め材の流亡は進行している。現在は盛土法尻が一部被災しているだけであるが、将来的に路面を巻き込む表層崩壊まで拡大することが懸念される。これを抑制するには、盛土内の地下水位を下げるのが最も効果的であり、地下水排除工の導入を検討すべきである。上記より、当該盛土は排水機能の補修・改善のみでは安定度向上の根本的な解決策とはならず盛土に浸入する水を常時排水し、地下水位を許さない抜本的な対策が必要である。したがって、当該盛土は『抜本的な対策を要する盛土(=ランク D)』と評価した。

果を示す。既存調査票ではランク C / D 相当、改善案ではランク D と評価された。共に「対策が必要」と判定できたが、既存調査票では点検盛土に施工された排水施設が絶対的に不足している事実を正確に捉えられていない。これは盛土に発生した変状に対して有効でない対策工種であるにも関わらず、導入事実のみで安定度の向上補正したためである。また、盛土法尻部に擁壁工が施工されているため「構造的な対策」と見なされて4点減算されるが、擁壁工で確認されたのは「構造的なクラック(=2点)」ではなく、擁壁天端部・基礎部における沈下である。天端部の沈下には裏込め材の吸い出しに起因することから、例えば水抜きパイプの増設が有効な対策であるが、擁壁工が盛土の安定度向上に寄与したと総合的に評価したことが誤認である。

一方、改善案では盛土の劣化要因を確実に指摘できている。盛土の安定度を向上させるためには、既存の排水施設では不足しており、抜本的な対策を導入する必要があることから「ランク D」と評価し、不足対策工種を指摘できた。
