## 堤防陥没発生要因に関する考察

(株)建設技術研究所 ○丸岡 雄一郎  
(株)建設技術研究所 宗行 正則  
(株)建設技術研究所 上山 高史

堤体内の空洞化は、浸透に対する堤防の安全性だけでなく、陥没に進展すると、河川利用者の安全面に重大な影響を及ぼす。当該河川では、昨年に引き続き、堤防天端のアスファルトに変状が発生したため、試掘調査を実施し、変状の発生要因を推定した。本報告では、実施した調査結果を受け、各種試験結果による変状箇所の特徴を報告するとともに、今後の堤防点検手法に関する留意点を提案するものである。

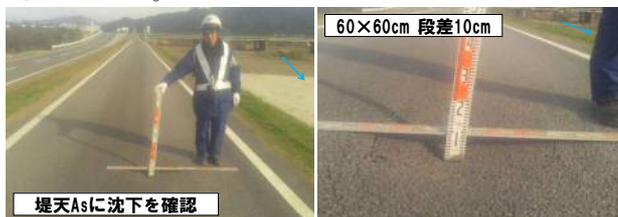
写真-1 陥没発生箇所(左:遠景, 右:近景)

昨年度発生した堤防天端の沈下は、愛媛県に位置する、重信川水系重信川中流域の堤防天端で発生した(写真-1、図-1)。沈下の大きさは、直径60cm、深さ10cmであった。堤防天端道路は、常時は管理用道路兼、自転車専用道路として使用されていたが、沈下の発生時には、河川維持工事のための工事用道路として、大型車両が通行していた。なお、沈下確認時には降雨はなく、確認前の一週間降雨量は0.5mmであり、降雨と沈下の関連性は低いと考えた。

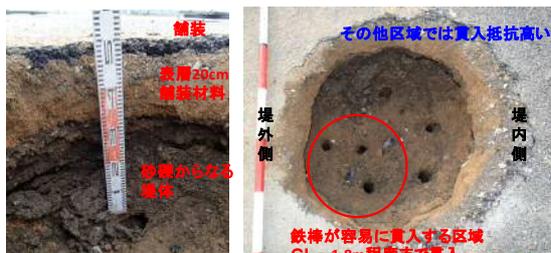
図-2 簡易試掘状況

陥没発生後、要因の推定のため盛土の土質確認を目的として、路床以深となる深さ 50cm、径 50cm 程度の簡易試掘を行った。また陥没箇所とそれ以外の箇所における土質状況の相違を把握するため、陥没箇所の上下流 8 カ所でも簡易試掘を行った。試掘箇所の孔底では、堤防盛土の相対的な締め具合を把握するため、簡易貫入試験を実施し、陥没箇所が比較的緩い状態であることを確認した。

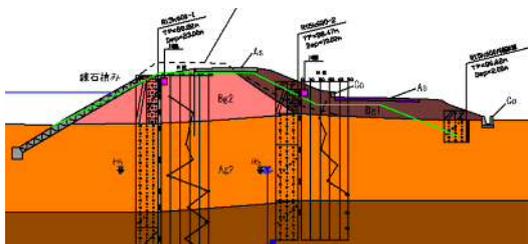
図-3 簡易試掘状況

近傍の既往地質調査結果(図-3)より、堤体及び基礎地盤ともに比較的締まった砂礫が卓越しているため、軟弱層起因の地盤変状は考えにくい。なお、自然地下水位は堤体下面より 3m 程度低いことを確認した。

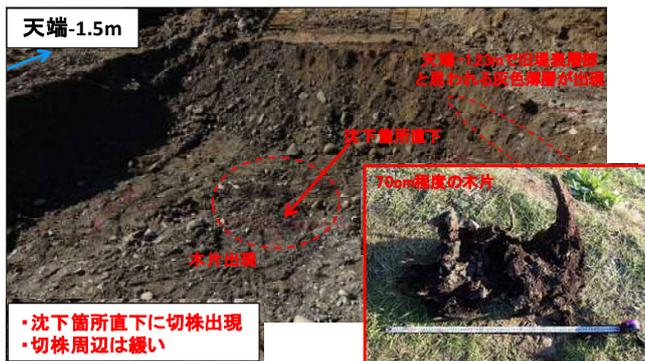
図-6 立木の根茎の埋没状況

試掘の結果、図-6 に示すように陥没箇所の天端-1.5m の深度に昭和 23 年の空中写真で確認された立木と思われる根株が確認された。また天端-3.0m では、玉石が集中して堆積している箇所が確認された。なお、試掘の結果では水ミチや旧護岸は確認されなかった。

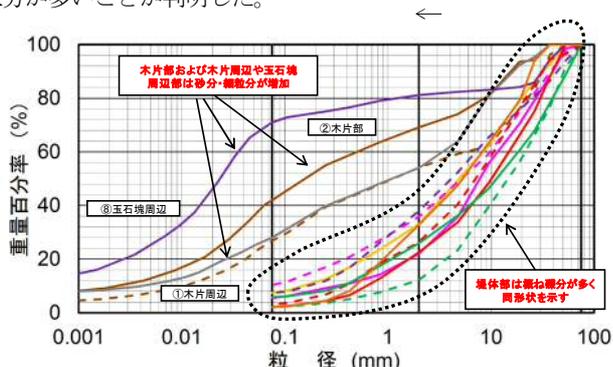
図-7 堤体土の粒度試験結果

土質試験として土検棒貫入試験ならびに現場密度試験を実施し、異物周辺がそれ以外の箇所と比較して緩いことを確認した。また堤体盛土については、異物周辺とそれ以外の箇所において室内物理試験を実施し、図-7 に示すように堤体土は概ね礫分が多く一様であるが、異物周辺は砂分、細粒分が多いことが判明した。

図-7に示す粒度試験結果より、堤体土が概ね同一の粒度分布を示すことに対し、堤体内異物周辺では細粒分や砂分が増加していることに着目し、内部浸食判定を実施した。内部浸食とは、浸透力の作用する地盤において、細粒分が移動・流出する現象であり、細粒分の移動に起因する地盤内の局所の変化である「ゆるみ領域」が形成されることが確認されている<sup>4)</sup>。ここでは、下記に示す内部浸食判定を実施し、堤体土のゆるみ領域発生の可能性について検討した。

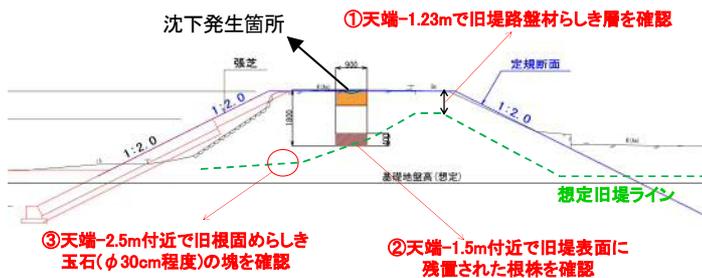
図-8 想定される旧堤防ライン

試掘調査時に確認された下記事項及び築堤履歴より、図-8に示す旧堤防ラインを想定した。沈下発生箇所との位置関係から、堤防の沈下は旧堤防の表層部に残置された異物によって誘発されたものと考えられる。

- ①旧堤路盤材と想定される層を確認
- ②旧堤表面に残置された腐食根株を確認
- ③旧根固めと思われる玉石の塊を確認

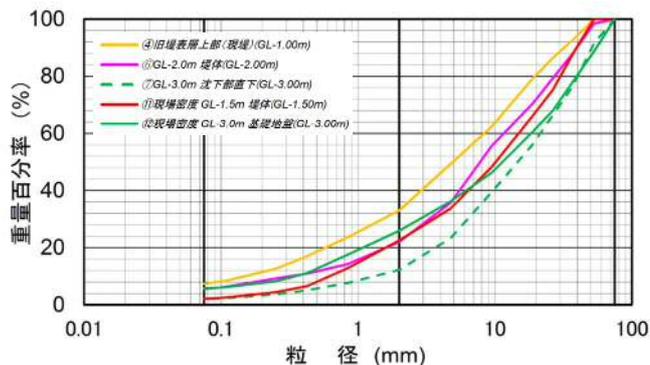
図-10 堤体代表地点の粒径加積曲線

内部浸食の受けやすさを把握するために、下記チャート<sup>5)</sup>を参考に、堤体の粒度分布を用いて内部浸食挙動の判定を実施した。判定の結果、当該地の堤体土粒子は、概ね下に凸の粒度形状となり、内部浸食を受けやすい材料で構成されることが分かった。

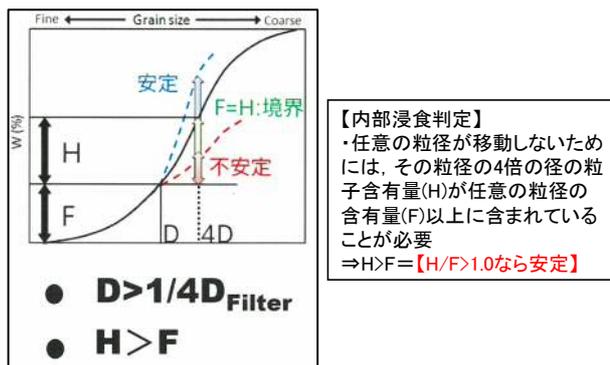
図-11 kenny らの内部浸食への安定性指標<sup>6)</sup>

内部浸食への安定性を評価するために、kenny らの安定指標<sup>6)</sup>(図-11)を参考に、堤体の代表地点(GL-2.0m)の粒径加積曲線を用いて判定を実施した。判定の結果、堤体土粒子は、概ね  $H > F$  となり、内部浸食を受けやすい材料であることが分かった。特に、粒径の小さい区間において、土粒子が移動しやすい結果となっており、試掘調査時に確認された、異物周辺の細粒分が増加している状況と類似していると考えられる。
