道路附属物点検における損傷程度の評価

基礎地盤コンサルタンツ(株) 濱崎 政則

本稿では、「附属物(標識、照明施設等)点検要領」に準じ実施した道路附属物の定期点検において、附属物の主な損傷である腐食について、目視による定性的診断の他に、既存資料や現地測定により、設置時の限界板厚を復元設計し、非破壊検査(板厚調査)による定量的診断を行った事例について報告する。

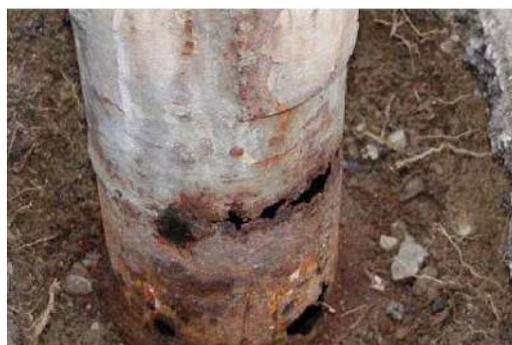
道路附属物の損傷は、主に鋼材の腐食によるものであり、特に既往の事故事例より、路面境界部の腐食が附属物の突然の倒壊を起こす要因になることが明らかになっている。

写真-2 路面境界部の腐食事例(引用文献¹⁾)

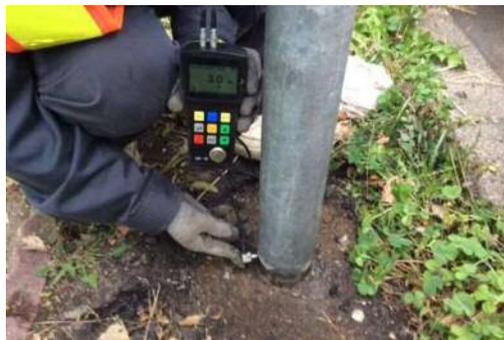
写真-3 路面境界部の板厚調査状況
