維持管理に配慮した海岸道路の波覆工補修設計

協和設計株式会社 小長谷 克明

本稿は、海岸道路に越波対策として設置されている波覆シェッド(上部工)及び海岸擁壁(下部工)の補修設計事例である。波覆工は昭和46年に1期施工120mが竣工、昭和57年に60mが竣工された延長180mの鋼製門形式構造の波飛沫に対するシェッドである。塩害の厳しい環境下であるため、概ね15年間隔で、一部取替、補修工事が実施されている。

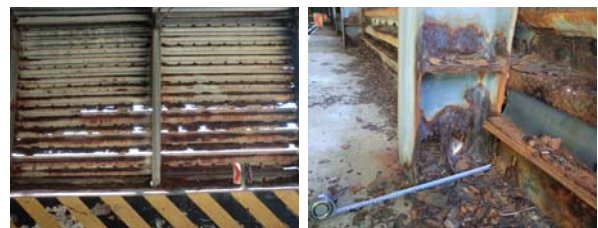
波覆シェッドは溶融亜鉛めっきによる防錆処理が施された鋼構造で、先行整備された区間の外面パネルの腐食が激しく、断面欠損により穴あきが散見される。

支柱は外面パネルが欠損している箇所、溶融亜鉛めっき劣化度基準¹⁾の劣化度Vまで進行し、一部支柱のウェブは欠損、フランジは減厚が確認される。

写真-2
パネル腐食状況

写真-3
支柱腐食状況

骨組部材の補修方針は、腐食による著しい断面欠損が生じている部材の取替えと既設支柱の再防錆とした。防錆仕様は既設の溶融亜鉛めっきは海岸環境での適用性が低いいため、ふっ素樹脂塗装を上塗りに採用した。

外面パネルは鋼板の防食法に加え、非鉄金属および非金属を比較し、溶融亜鉛めっきと同程度のコストで 4 倍の耐食性を有する ZAM (Zn-Al-Mg 合金めっき) 鋼板⁵⁾を採用した。

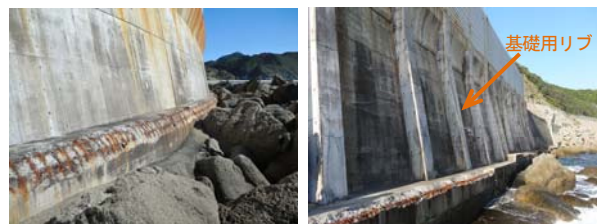
海岸擁壁は波覆シェッド支柱の基礎用リブが追加され、先行整備区間は、のちにリブを覆う増厚補強が施されている。

損傷状況は堅壁のひび割れ、うき、底版の剥離、鉄筋爆裂が見られる。室内試験から、表面鉄筋位置で塩化物イオンが鉄筋の腐食発生限界を超えていること、一部で

アルカリ骨材反応が発生している可能性があることが確認されている。

写真-4
先行整備区間擁壁

写真-5
延伸区間擁壁

塩化物イオンが内在する状態で断面修復を行った場合、未補修部との電位差からマクロセル腐食による再劣化が懸念される。再劣化防止のため、亜硝酸リチウムを添加したポリマーセメントモルタルを採用した。

表面含浸工法には撥水層を形成するシラン系とコンクリートを緻密化するケイ酸塩系の含侵材があり、ともに劣化因子浸入抑制に効果がある。ひび割れ補修を伴う当該構造物ではコンクリート緻密化によるひび割れ閉塞効果を期待し、ケイ酸塩系を選択した。

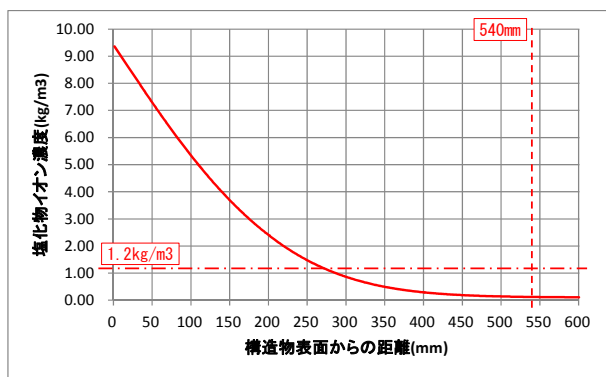
表面鉄筋位置で鉄筋腐食発生限界濃度 (1.2kg/m³) を超える塩化物イオン (6.8kg/m³) が浸透していることが確認されていた。しかし、表面鉄筋は圧縮側であり RC 擁壁の主鉄筋である背面鉄筋の現状と将来予測をフィックの拡散方程式⁴⁾により予測した。検討の結果、背面鉄筋が将来的にも腐食発生の可能性が低いことを推定し、塩化物イオンが内在する状態での表面鉄筋再劣化防止と健全部の予防保全を補修方針とした。

図-2 塩化物イオン拡散予測結果(50年)

海岸擁壁の補修方針は「塩化物イオンが内在する状態での鉄筋腐食抑制」と、「さらなる飛来塩分などの劣化因子浸入抑制」から、表面保護工併用の断面修復を検討した。

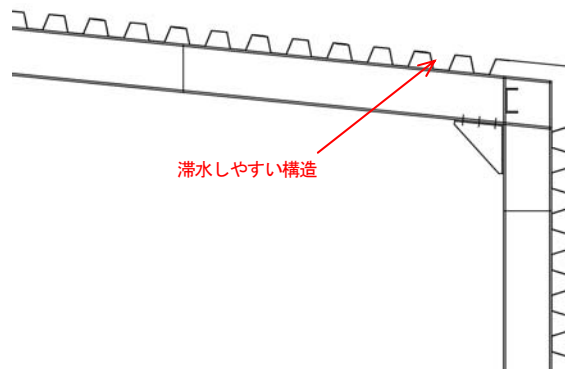
現況パネル部材のデッキプレートは波板構造で、排水勾配が付されているものの滞水しやすい構造であるため、打ち上がった海水が速やかに排水できる構造として溝形鋼とフラットパネルによるパネル構造を採用した。

図-5 現況構造

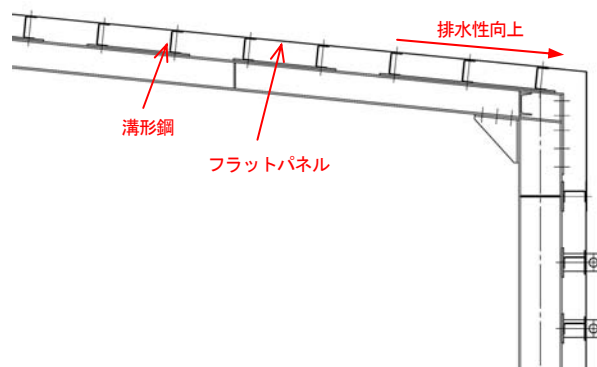
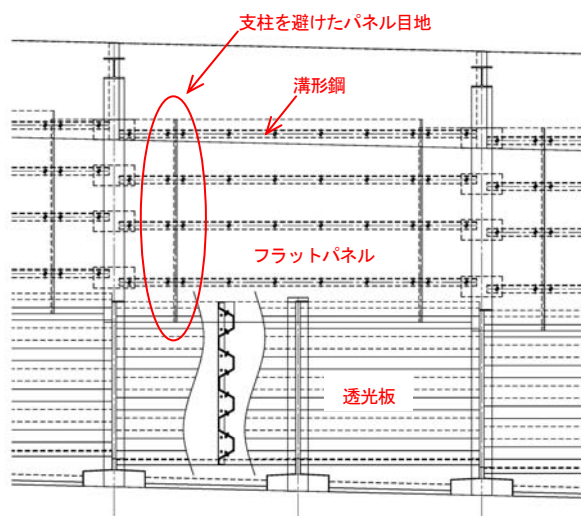
図-6 取替え構造

また、溝形鋼 (支持材) とパネル材を別構造とすることで、支間部でのパネル接続が可能となり、支柱への塩害リスクを低減した。

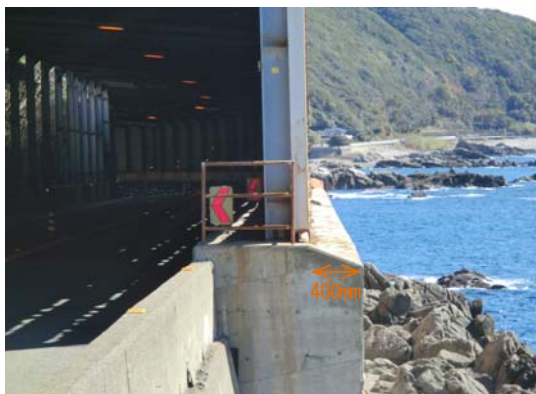
海側支柱の天端スペースは 0~400mm 程度と狭く、かつ、仮設物を取付けられる構造でないため、今後の維持管理を考慮し、維持管理時の足場、擁壁点検時のロープアクセスの支点となる吊金具を設ける構造とした。

写真-7 現況擁壁天端状況
