## ASR 対策を併用した潮止水門の耐震補強について

(株) 修成建設コンサルタント ○伊藤 慎悟

本報告は、既設潮止水門の耐震性能照査および耐震補強工の検討結果についてまとめたものである。

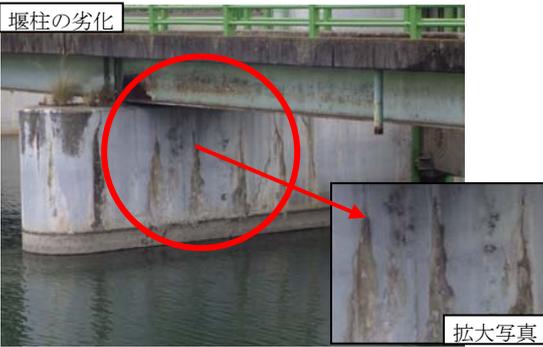
堰柱の劣化

土木施設は劣化状況調査の結果、施設全体にアルカリシリカ反応(ASR)によるひび割れが生じており、表面被覆工が施工されているものの、経年劣化による退色・剥離・磨耗が顕著である。

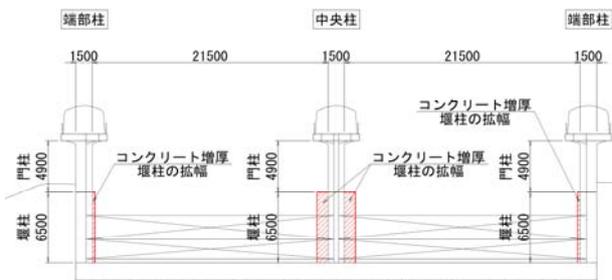
図-2 曲げ対策範囲

前項で示したように、当該水門は中央柱では堰柱(曲げ、せん断)、端部柱では門柱(せん断)及び堰柱(曲げ、せん断)で耐震性能を満たしていない施設である。この照査結果に従って当該水門の耐震補強工法の選定を行う。

これらの工法のうち、コンクリート増厚が経済的ではあるが、河川施設では河積阻害率の問題がある。当該水門では、河積阻害率に余裕があり増厚することが可能であることから、当該水門の曲げ対策はコンクリート増厚によるものとした。(図-2、図-3)

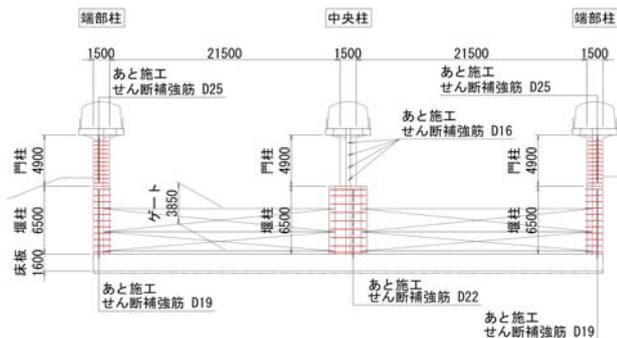
図-4 せん断対策範囲

せん断耐力に対しては曲げ対策に採用したコンクリート増厚の他、あと施工せん断補強筋の挿入などがある。ただし、コンクリート増厚はせん断対策としての効果は低いものである。

以上よりせん断対策について、門柱はせん断補強筋の挿入、堰柱は曲げ対策としてのコンクリート増厚に、せん断補強筋の挿入を追加するものとした。(図-4, 図-5)

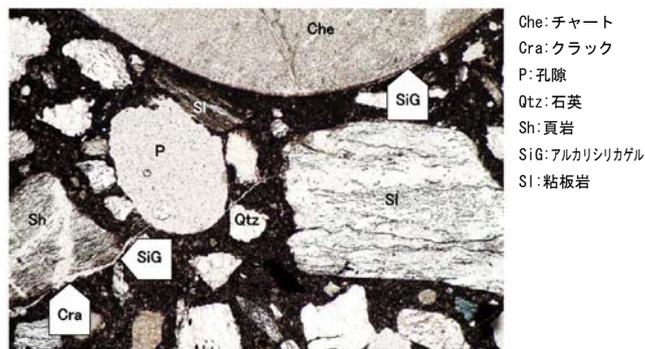
写真-1 電子顕微鏡による調査

電子顕微鏡による観察の結果、微小石英および波動消光する石英が確認された。粗骨材中のチャートの一部には、骨材表面及び隣接するクラック中にアルカリシリカゲルが確認された。また、孔隙の一部には針状のエトリンタイトの生成が確認できた。(写真-1)

以上のことから今回のコンクリートには、反応性骨材が含まれていると判断でき、アルカリシリカゲルの生成も認められることから土木施設のひび割れはASRによるものと判断した。

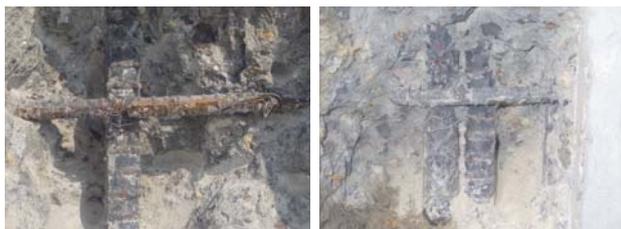
写真-2 ハツリ調査(鉄筋劣化状況)

鉄筋については、ハツリ調査を行って腐食等の状態を確認した。調査した結果、部分的に浮き錆があるが小面積の斑点状態であり、鉄筋性能の劣化には至っていないことを確認した。

当該水門の外観上の変状は、表面全体にひび割れが生じており、一部では析出物が付着しているひび割れがある。鉄筋腐食によるさび汁は確認されず、ハツリ調査でも鉄筋の錆はわずかであった。

断面修復の方法は様々であるが、鉄筋の防錆と断面修復材の鉄筋背面へのまわりを良くするため、鉄筋背面2cm程度まで劣化部のコンクリートをはつり、露出した鉄筋を防錆して断面修復を行う。

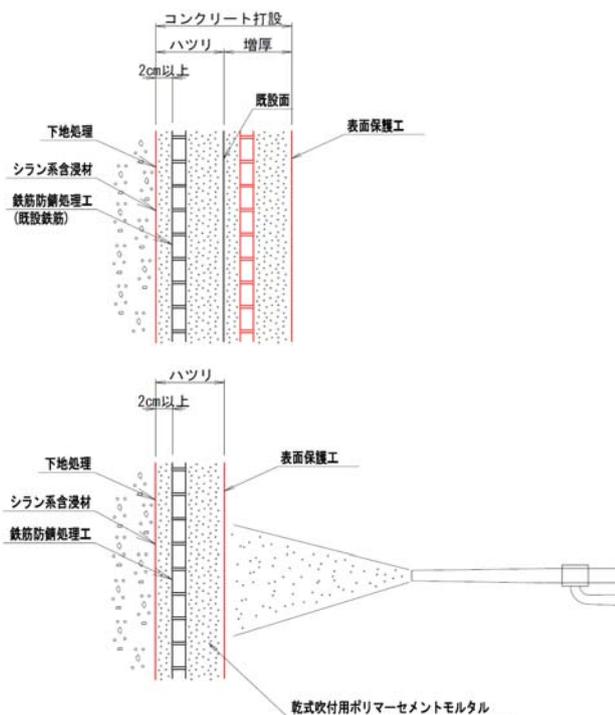
図-6 断面修復の概略断面(上:堰柱部, 下:門柱部)

門柱や操作台の断面修復工法は、充填工法とした場合、補修仕上がり面はハツリ前よりも断面が大きくなり重量が増加する。そのため、門柱や操作台のような重量の増加により耐震性能上、大きく不利となる箇所では極力避けた方がよい。吹付工法は、施工費は高くなるものの断面修復前から断面が大きくなることはないため、門柱や操作台の耐震性能上の影響は生じない。

以上のことから断面修復工法は、堰柱では耐震補強と兼ねたコンクリート増厚、門柱と操作台では吹付工法とした。(図-6)

断面修復では、ハツリ後の躯体面へ修復材を付着させるものであり、修復材の水分がゲルの生成や水分の吸収・膨張が促進される恐れがある。そのため、ハツリ面に含浸材を塗布して断面修復材の水分から内部への水分供給を防止するようにした。

含浸材は遮水性95%以上ではあるが、万全を期すために吹付工法では修復材を乾式材とし、ハツリ後の躯体面への水分供給を極力抑制するようにした。
