既設鋼鈹桁橋の補修設計事例

東洋技研コンサルタント(株) ○徳本祐介
北臺修一

論文要旨

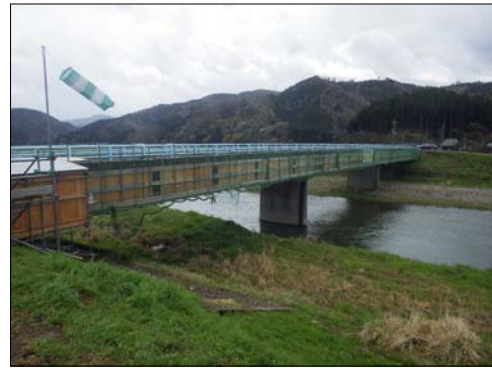
写真-13 足場写真

また、施工計画については、有害物質対策として密閉化した吊足場を計画し、セキュリティールーム等の環境対策設備の配置計画も立案した(図-3、写真 13, 14 参照)。

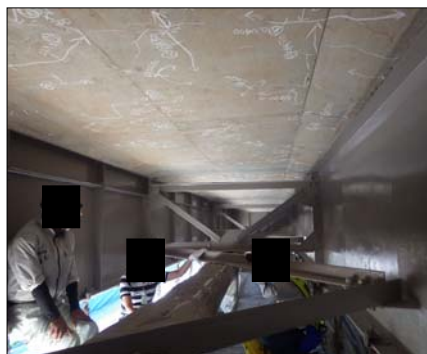
写真-17 合同現地踏査

発注者からの要請により、対象橋梁において道路管理者・設計者・施工者の3者による合同現地踏査を緊急で実施した(写真-17参照)。

- ・設計時の現地調査では、橋軸直角方向の床版ひび割れ、剥離・鉄筋露出、うきが確認されていた。
- ・新規で発生した床版ひび割れは二方向ひび割れであり、橋軸直角方向のひび割れが顕著であった。
- ・本橋の床版コンクリートの強度には問題なく、床版厚についても、竣工当時の基準で設計された16cmであり、当時の橋梁としては問題ない。ただし現行基準で必要とされる床版厚は下回っている。
- ・本橋は、TL-14で設計されているが、特に車両重量制限措置等は行われていない。
- ・吊足場供用開始時期から床版補修完了時期までの間は、特に異常はなかったことから、吊足場の荷重や橋面上に設置した工事車両の荷重によって発生したとは考えにくい。
- ・同時期に別の現場で行われている工事(発注者は本工事とは異なる)があり、その工事車両が本橋を通行することがあった。

以上のことから、一時的に本橋の耐荷性能を上回る大型車両(20t~25t)が通行したことに伴って、床版下面に引張側の曲げモーメントが頻繁に繰り返し作用したことが新規損傷発生の主な原因ではないかと推測された。また、建設から50年経過した現在までの交通量の増加に対して、床版耐荷力が低下していることも懸念された。

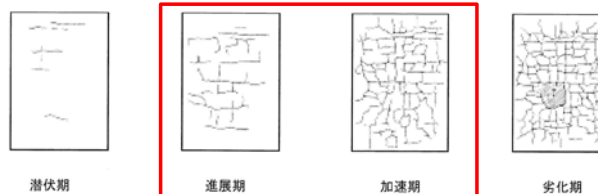
図-4 床版ひび割れの外観上のグレード¹⁾

床版下面の損傷状況より、竣工時の耐荷力が低下していると思われる床版に対し、単純にひび割れ補修のみ実施することは抜本的な解決とはならないと考え、床版耐荷力の改善が必要と判断した。次にコンクリート標準示方書[維持管理編]¹⁾を参考に、外観上のグレードを判断し、そのグレードに応じた工法による比較検討を行った。本橋のグレードについてはⅡ~Ⅲ(進展期~加速期)であると判断した(図-4参照)。

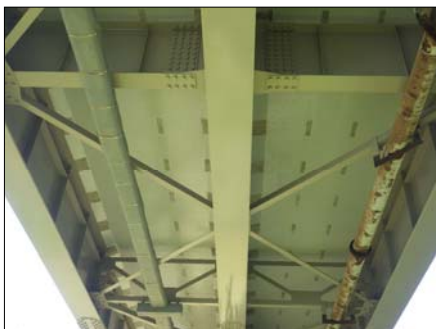
施工完了後半年程度経過した頃に、状況確認のため、現地を視察を行った。炭素繊維シートの格子貼り施工後の状況(写真-18, 19 参照)と、新たに設置された14t 規制看板(写真-20 参照)を確認し、施工後問題なく供用されている状況を確認することができた。

写真-18 炭素繊維シート格子貼り状況

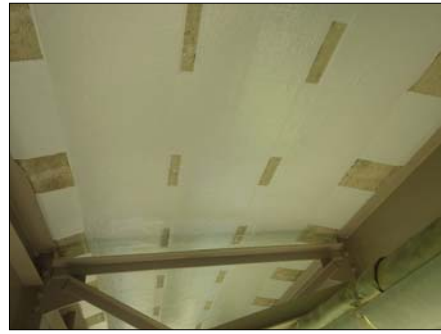
写真-19 炭素繊維シート格子貼り状況(近接)

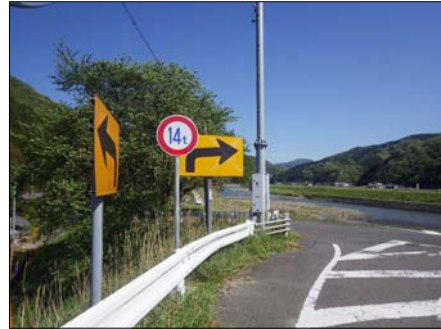
写真-20 14t 規制標識(新規設置)

本橋は TL-14 で設計された橋であるが、将来的にグレードアップの予定はないことから、今後 14t 規制を行って供用していく方針と決定された。
