トンネルの調査及びはく落対策工設計事例

基礎地盤コンサルタンツ株式会社 ○上 田 竜 也

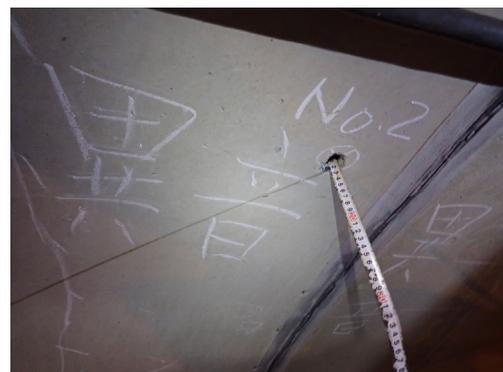
選定した削孔位置でドリルハンマーを用いて削孔を行い、覆工厚の確認を行った(写真1)。その際、削孔状況として覆工を貫通した場合はその削孔深さをその箇所の覆工深さとし、貫通しない場合は覆工深さを250mm以上として記録した。

写真-1 覆工厚確認状況
