凍結防止剤散布路線に位置する耐候性鋼橋梁の評価および

維持管理における留意事項の提案

大日本ダイヤコンサルタント(株) ○ 阿南 勇斗
大日本ダイヤコンサルタント(株) 堀口 武寛
大日本ダイヤコンサルタント(株) 大越 悠生
大日本ダイヤコンサルタント(株) 西村 治

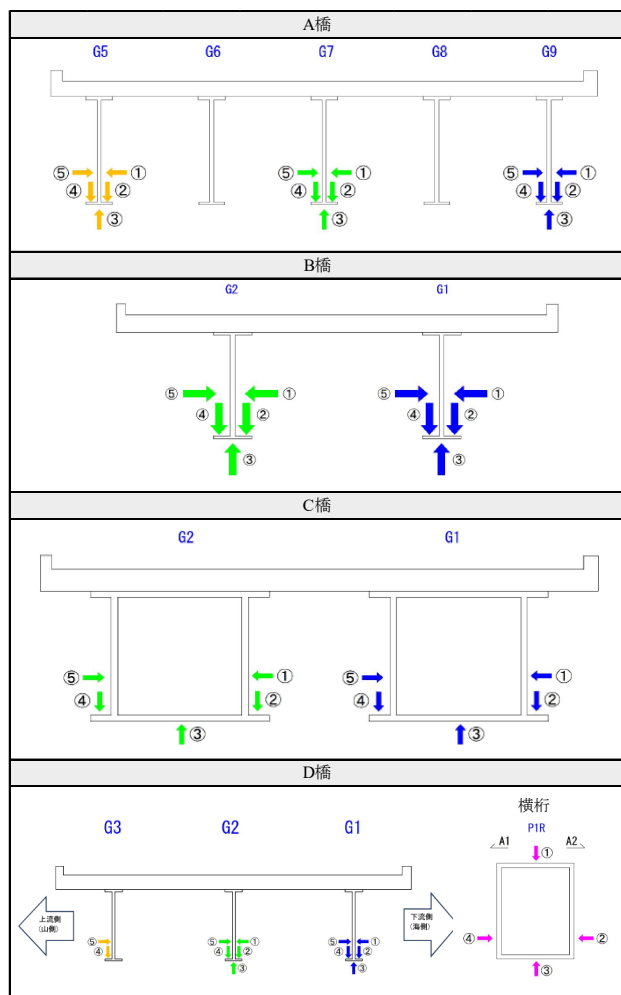
図-2 対象橋梁の調査測点

調査測点は、環境条件等の要因で、さびの状態が比較的悪いと想定される桁端部で計画し、各橋梁図-2に示す外桁/内桁のフランジ、ウェブに対して、①~⑤の調査を実施した。D橋では、他の橋梁と異なり、張り出し式の横桁を有していることから、横桁の位置でも調査を実施した。

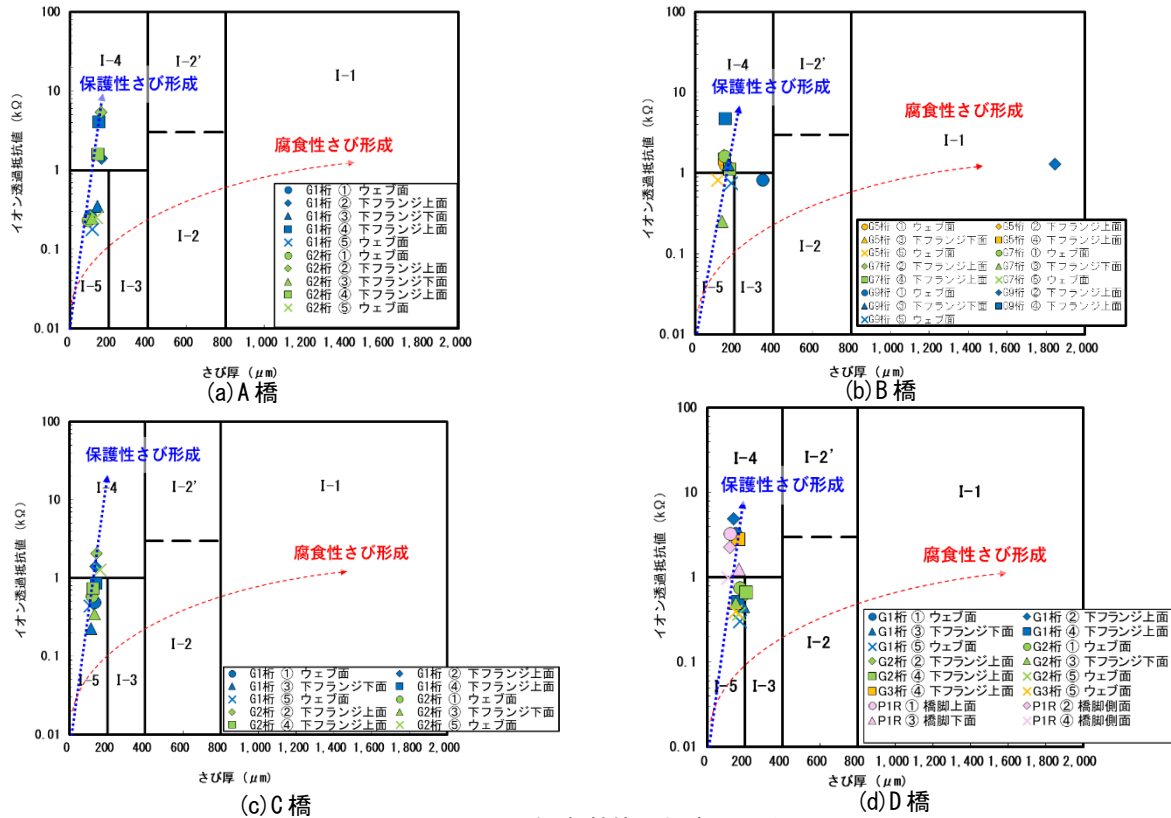
図-3 イオン透過抵抗値とさび厚の関係

イオン透過抵抗値とさび厚の関係及びI評点区分を図-3に示す。全橋において、概ねI-5, I-4の領域に位置していることから、橋梁全体としては『保護性さびの生成は比較的良好』と判定した。

しかし、A橋(図-3(a))に着目すると、最も外側のG-9桁下フランジ上面においては、I-1(異常を示すさび)に区分されており、局所的な異常さび(図-4, 外観評点:1)を確認した。この位置は橋梁の桁端部であり、遊間部からの漏水跡が確認された。

C橋(図-3(c))では、全ての測点においてさびの状態が良好であると判定できる。しかし、図-5に示す支間中央付近の垂れ流し式の排水管周辺では粗い異常さび(外観評点:3)が確認された。外観観察を実施した位置は河川と交差しており、寄り付きが困難であったことから、その他の調査は実施していない。

D橋(図-3(d))では、全ての測点でI-3~I-5の間に区分されており、未成長さびもしくは保護性さびであると評価できる。しかし、横桁下フランジ下面(P1-3)は表-2に示すように付着塩分量計測の結果、700mg/m²の塩分が付着しており、外観評点:3ではあるが、要経過観察とした。D橋はC橋と同様に垂れ流し式の排水管が採用されており、図-6に示すように排水管の突出長(L)が不足し、凍結防止剤由来と想定される塩分を含んだ排水が横風(架橋地の卓越風向)に流され横梁フランジ下面に付着したものと考えられる。調査時には表面の異常さび除去後に、緻密なさびを確認することができ、防食機能を有していると考えられる。しかし、表面の異常さびが放置された状態が継続されると塩分の蓄積により、内部の緻密なさび層も異常さびへ転換することが予想されるため、排水管の延長を行うことに加えて、表面のさびを除去する必要があると考えられる。

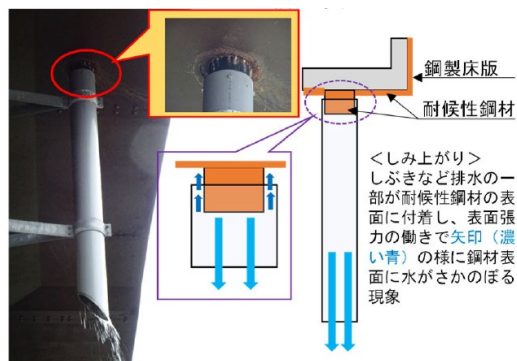
図-8 排水管接続部における異常さび発生事例

排水管構造が異常さびの発生要因となる事例として、合成床版形式の橋梁において、VP管との接合部が耐候性鋼材(図-8)であることが挙げられる。本構造では、VP管と突出管との接合部隙間から、塩分を含む“排水のしみ上がり”が生じることで、排水管周辺に異常さびが発生するものと考えられ、マニュアルや便覧等での留意事項に該当するが、未対応である構造はまれに見られ、この場合は排水管全体を含めて見直す必要がある。

改善策(案)は、排水桝は別構造、鋳物等とし、接合部に“防水”と“マクロセル腐食対策(絶縁等)”を目的とした『シール材設置』構造とすることで、異常さび抑制が可能になると考える。

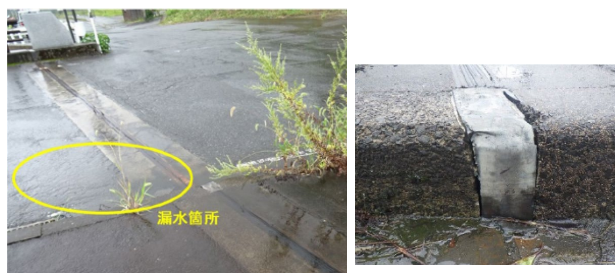
図-9 A橋における伸縮装置からの漏水事例

A橋では橋梁伸縮装置部からの漏水が発生していることを現地で確認し、漏水位置で異常さびが確認されている。また、現地状況及び、点検調査よりシール材の欠損が確認されていることから、軽微な損傷に対しても早期に対応する必要があると考えられる。

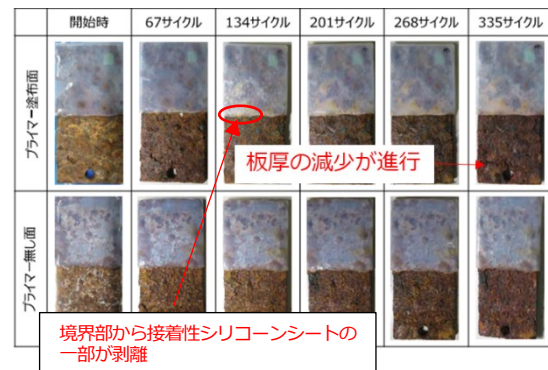
図-10 環境試験後の接着性シリコンシートの状況

現在も試験中であるが、5年経過相当の結果を示したものを図-10に示す。シートで被覆していない箇所は腐食の進行及び板厚の減少が確認されたが、被覆箇所においては板厚の減少は認められなかった。また、境界部から一部シートの剥離が認められたが、シートと耐候性鋼材の境界部で異常さびが発生し、シートが剥離したものと考えられる。この結果から、シートの剥離を通して、異常さびの発生、範囲、進行を早期に把握することが可能になると考えられる。

以上の結果から、試験に用いたシートは透明であるため、シート内部の耐候性鋼材の状況を確認することができ、腐食の進行状況を把握することが可能である。さらに、製品が小規模であるため施工の制限が少なく、容易であることから、実際の補修を行うまでの応急的な補修材料として期待できると考える。本製品の継続した試験や今後の実橋への適用及び適用後の経過観察により、確実な補修効果を実証することで、恒久的な補修材料となることが期待できる。
