変状が発生した既設ブロック積及び斜面に対する防災対策設計事例

協和設計株式会社 ○ 丁 経凡 協和設計株式会社 梅本 雄太
協和設計株式会社 川口 徹矢 協和設計株式会社 南部 啓太
協和設計株式会社 夏目 卓生 協和設計株式会社 渡瀬 健司

論文要旨

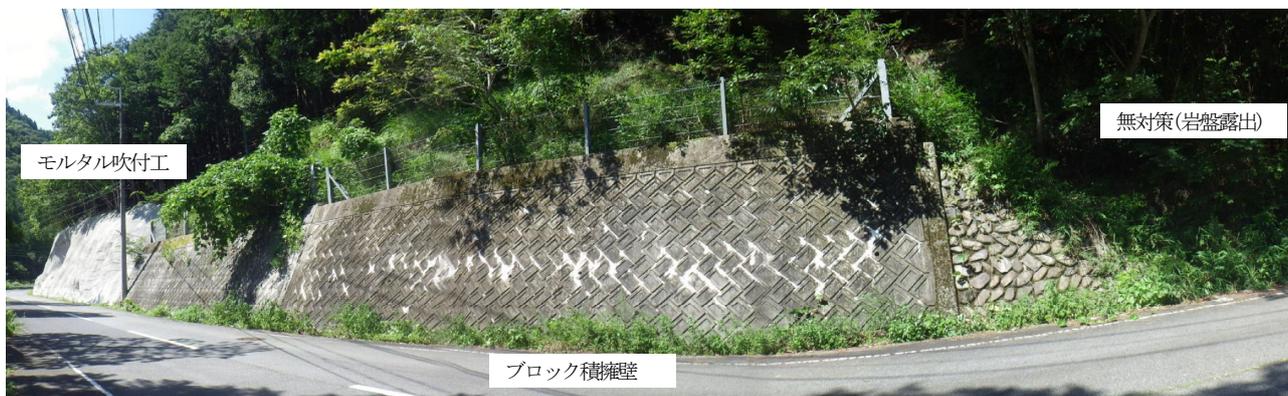
当該路線は川沿いの山裾を通過する区間である。道路の山側は自然斜面及び切土区間があり、部分的に法面保護工や落石対策工が設置されている。当該箇所には、写真-1に示すように起点側からモルタル吹付区間とブロック積設置区間、岩盤が露出した無処理区間があり、ブロック積の天端には落石防止柵(H=1.5m)が設置されている。今回の対策対象箇所はブロック積(H=4m程度)設置区間であったが、終点側の無処理法面に対しては、現場踏査の結果を踏まえ、対策の必要性を検討の上、対策工を計画することとなった。起点側のモルタル吹付工は、すでにR4年に補修工事が行われている。一方、ブロック積は、ブロック表面の状況より、終点側ブロック積(延長約16m)を設置した後に起点側ブロック積(延長約18m)が設置されたと推定される。ブロック積の背後斜面は、道路用地と民地にかけて複数の崩壊跡がある。そこで、ブロック積及び背後斜面の対策と落石対策を含めた防災対策を行うこととなった。

写真-1 対象地全景(左:起点側, 右:終点側)

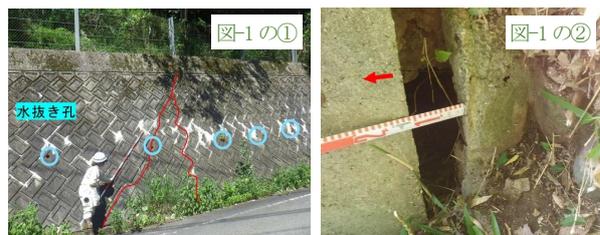
起・終点両側のブロック積の壁面や小口止めコンクリートに亀裂が多数発生している(図-1, 写真-2(a))。なお、終点側ブロック積では、天端の落石防護柵基礎に亀裂が発生しており、躯体背後に空隙が生じている(写真-2(b))。ブロック積基礎部のせん断変形や損傷はないことから、全体に押し出された様相で転倒の恐れがあると判断した。一方、道路土工擁壁工指針りでは、壁面に 1 箇所/2~3m²の水抜き孔を設置することとしているが、終点側のブロック積には水抜き孔が少なく(1 箇所/10m²程度)、壁面に地下水のしみ出しによる白華現象が生じている(写真-2(a))ことから、豪雨時において壁面に水圧の影響を受けた可能性が考えられる。

(a) クラック発生様子 (b) 擁壁背面の空隙
写真-2 終点側ブロック積の変状発生様子

慮し、既設ブロック積を撤去の上、吹付法砕工と地山補強土工(鉄筋挿入)により安定性を図る第3案を採用した。一方、現況のブロック積天端に落石防護柵が設置されているものの、落石防護柵の基礎部で亀裂が発生しており、柵高不足(現況1.25~1.5m)のため、新たな落石対策を検討した。

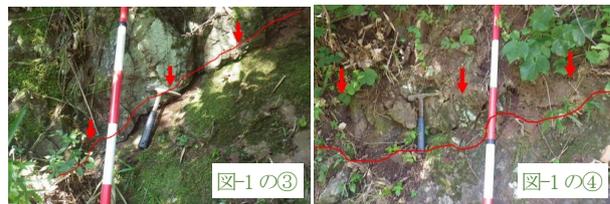
(a) 節理上方岩盤に移動傾向 (b) 露頭上面付近のハラミ出し
写真-3 終点側無処理区間法面の状況

よって、法面内でハラミ出しや抜け落ちの危険性が認められる(図-1, 写真-3)。

②終点側法面無処理区間では、岩盤部の風化及びびハラミ出し、節理面での岩盤のすべり破壊に対する対策が必要であると判断され、法面保護工として吹付法砕工を採用した。

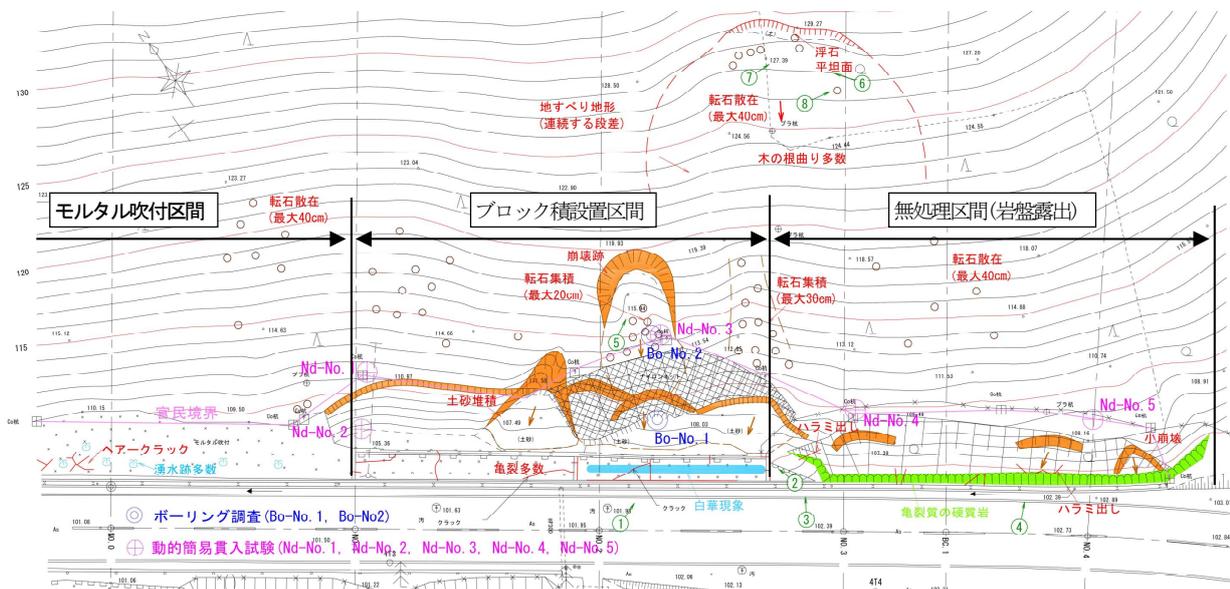
図-1 平面図(現場踏査結果及び地質調査位置表示)

ブロック積の背後法面において、複数の表面崩壊が発生しており、不安定な状態である(図-1, 写真-4)。また、ブロック積背面には崩壊土が堆積しており、ブロック積に土圧が作用していると考えられる。一方、終点側ブロック積の上部の民地では地すべり性変状も確認された(図-1)。

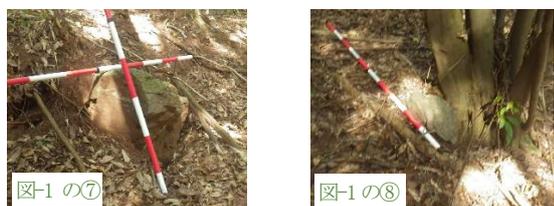
自然斜面全体に転石及び浮石(最大径 40cm 程度)が散在し、付近の立木で停止している不安定なものも存在しており(写真-5)、落石対策が必要であることが確認された。

(a) 浮石(最大径 40cm 程度) (b) 転石(最大径 40cm 程度)
写真-5 落石分布状況

上記の両区間ともに落石の持つエネルギーが比較的小さく(最大40cm程度)、落石跳躍高も2m程度と想定された。そこで、落石防護工として、ポケット式落石防護網と落石防止柵が考えられたが⁵⁾、落石防護柵の基礎設置スペースが狭小で、ポケット式落石防護網工を採用した。

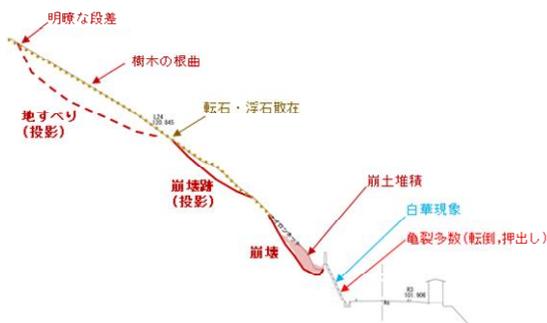
図-2 変状発生模式断面図(No. 2)

- ① 設計時に想定していない上部斜面からの土圧作用
- ② ブロック積背面平場に崩土が堆積(荷重増加)
- ③ 豪雨時には雨水の排水不足による水圧作用
- ④ ブロック積背面の岩盤の風化・緩みにより、土圧増加
一方、当初ブロック積の背後において、地すべりが発生し、土塊が荷重として作用する懸念があったが、本調査結果でブロック積を通過するすべり面は確認されなかった。
