アンカー工事中に確認された空洞とその対処法

株式会社ウエスコ ○ 櫻井 伸治
株式会社ウエスコ 片野 慎二

本稿は、空洞と思われる事象が確認されたグラウンドアンカー建設現場において実施した調査内容や結果の評価、対応策を報告する。掘削オペレーターからの状況聞き取りから、空洞は2箇所以上存在すると予想されていた。調査内容としては、対象箇所において、 $\phi 66\text{mm}$ オールコアボーリングを実施した。空洞部でレーザー測距計測、写真撮影を実施するため、空洞が確認された深度まで $\phi 116\text{mm}$ のケーシングで保孔した。調査の結果、空洞と予想された箇所には、高さ1.7m程度、幅2.5m程度、長さ9m程度の空洞が存在することが確認できた。また、地元住民から、当該斜面には過去に防空壕があった情報が得られ、空洞の成因についての証拠が得られた。確認された空洞は、将来的に陥没する可能性が考えられることから、閉塞することを提案した。対策工法としては、空洞残置防止の観点から、流動性の高いエアモルタルによる充填を提案した。また、アンカーの定着深度は、空洞の状況に応じて変更することとし、原則として、空洞奥側を起点に自由長部1m、定着部4.5mの計5.5m確保することを提案した。

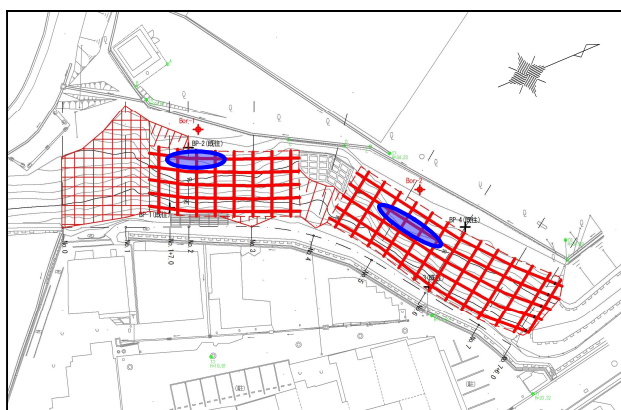
図-1 空洞が確認されたアンカー範囲

対象現場では、のり面対策工事としてグラウンドアンカー工が施工中であった。掘削オペレーターからの状況聞き取りから、のり面上方の2箇所で、掘削中に抵抗がなくなること、グラウト注入作業で、グラウトが口元まで戻ってこない事象を確認した。以上の状況から、地盤内に空洞や軟弱有機質土層が存在しているのではないかと予想した。対策工事は、適切に完了できないことが懸念され、中断されている。原因究明と対策の立案、早期再開を目的として、調査方針を立案した。

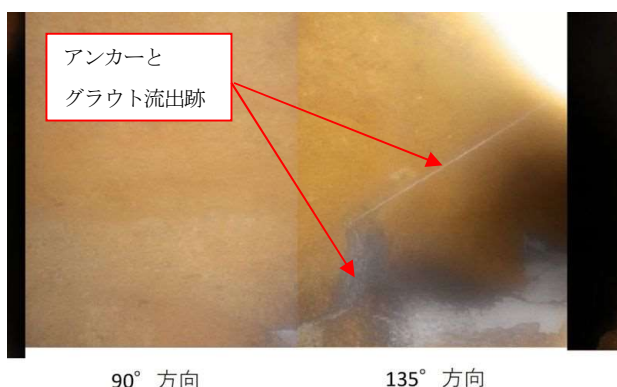
図-3 Bor-1の空洞状況

Bor-1 では、GL-5.3m～-7.0m に空洞が確認され、計測の結果、高さ 1.7m、幅 2.0m～3.4m、延長 9.7m の規模であった。Bor-1 は、ボーリング孔が空洞の壁部分を削る形となり、狙いが少し外れた結果となったが、壁部にアンカーとグラウト流出跡と考えられる灰色部が認められた(図-3)。

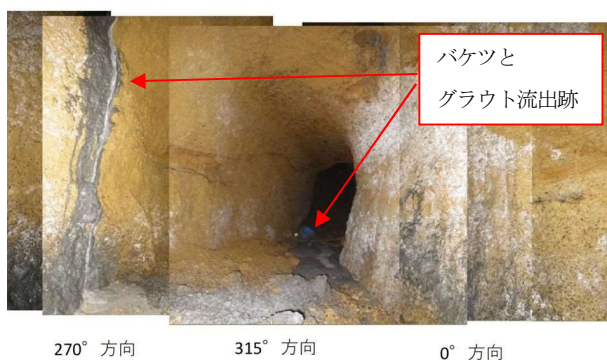
図-4 Bor-2の空洞状況

Bor-2 では、GL-6.6m～-8.25m に空洞が確認され、計測の結果、高さ 1.65m、幅 1.8m～2.6m、延長 8.7m の規模であった。Bor-2 では、ボーリング孔が空洞の内部を貫通する形となり、狙い通りの結果が得られ、グラウトの流出跡と青色を呈したバケツが認められた(図4)。

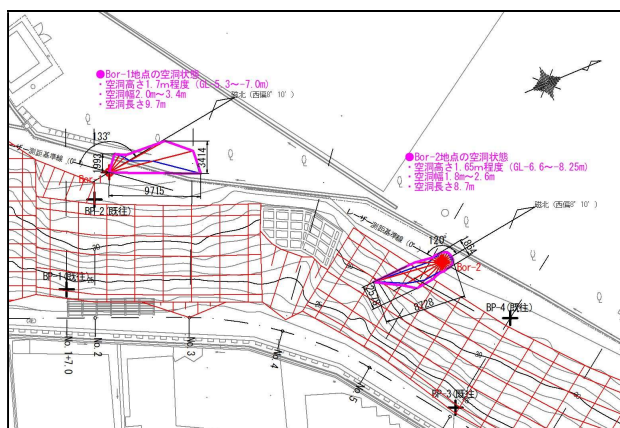
図-5 確認された空洞範囲

また、地元住民から、当該斜面には過去に防空壕があった情報が得られ、確認された規模等から整合が得られている。

確認できた空洞部への対処法については、地表部に陥没が発生する恐れがあることから、充填材を使用して閉塞する事を提案した。充填材としては、空洞残置防止の観点から、流動性の高いエアモルタルの採用を提案した。エアモルタルとは、水を加えてスラリー状にしたモルタルに起泡剤を加えることにより、無数の泡を発生させたモルタルであり、埋設管等の隙間の空洞充填として一般的に利用されている。

エアモルタルの量は、測定の結果から、Bor-1 地点で 44.5 m³、Bor-2 で 31.6 m³ となった。しかし、この充填量は、観測できた部分の体積であるため、実際には増加する可能性があることを申し伝えた。

グラウンドアンカーは地山に確実に定着させる必要があるが、エアモルタルの周面摩擦抵抗の設計値が決定できない問題があった。このため、空洞が確認された場合は、空洞奥側の地山境界深度を起点として、5.5m(自由長部 1m+定着部 4.5m)分掘削を延長して定着させることを提案した。
