令和4年8月豪雨で被災した国道8号線の早期復旧への取り組みについて

(株)修成建設コンサルタント
沙海 拓真

本業務では、令和4年8月5日の豪雨により発生した国道8号の法面崩壊・土石流出等の被害箇所について、被災状況、ドクター診断資料作成、測量業務、地質調査業務、災害復旧設計をとりまとめたものである。

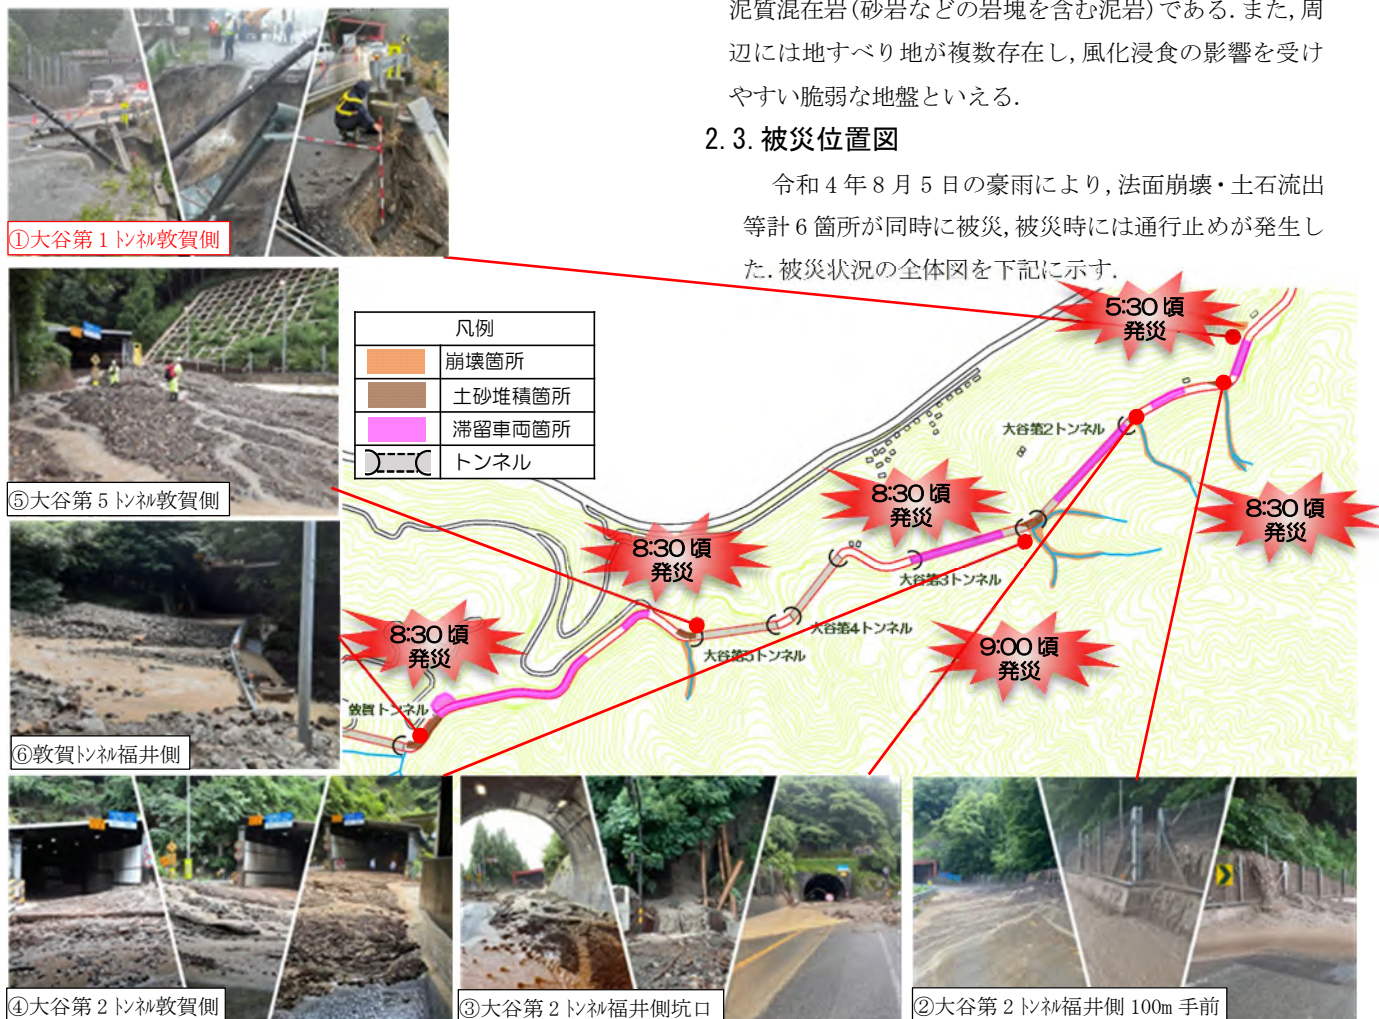
図-1 被災状況

令和4年8月5日の豪雨により、法面崩壊・土石流出等計6箇所が同時に被災、被災時には通行止めが発生した。被災状況の全体図を下記に示す。

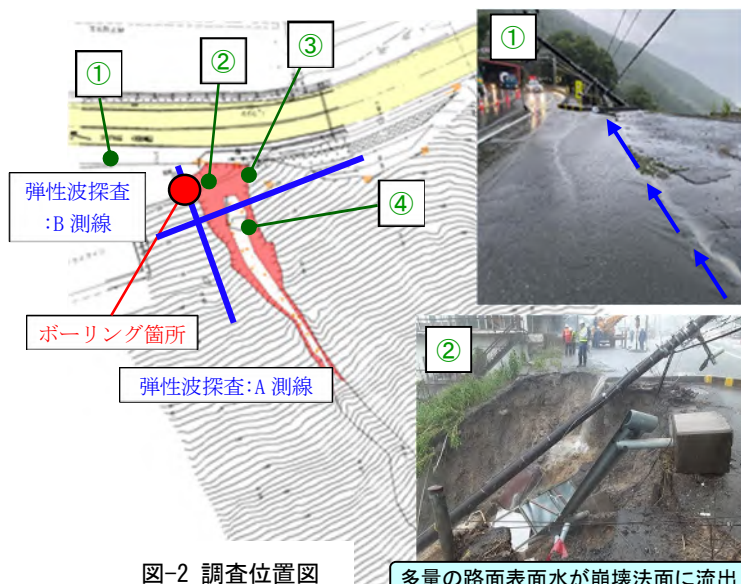
図-2 調査位置図

道路斜面が幅約11.0m, 深さ約3.0mで崩壊(写真④)。崩壊に伴い, 電柱やCCTVごと崩壊している(写真③)。被災時には多量の路面表面水が崩壊法面に流出, 崩壊要因の1つと考えられる(写真①, ②)。

多量の路面表面水が崩壊法面に流出

崩壊幅は約11.0m程度

電柱やCCTVカメラごと崩壊

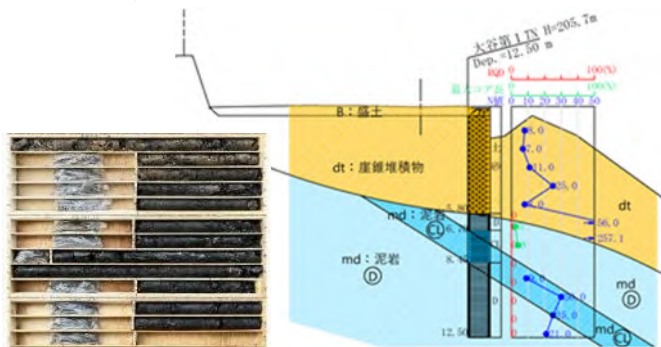
図-3 地層断面図

【GL -0.00~-5.80m】

- ・砂質土よりなる「崖錐堆積物」が約6.0mと厚く分布
- ・平均N値は8程度

【GL -5.80m~-12.50m】

- ・「砂岩などの岩塊を含む泥岩」で構成
- ・平均N値は20程度,D級岩盤が主体,RQDは0%と強風化しており土砂化

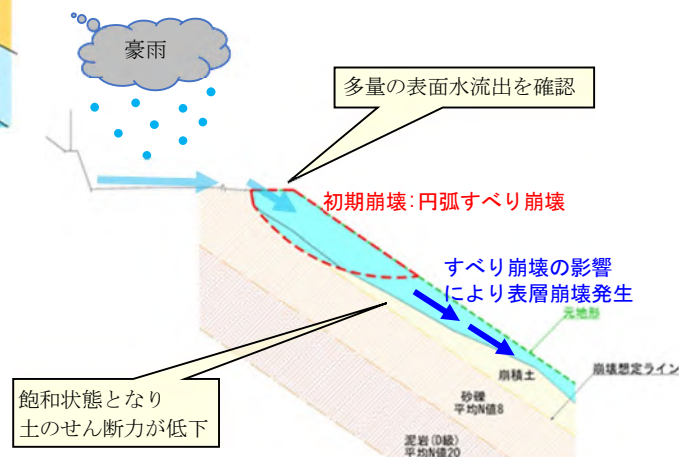
図-6 崩壊メカニズムのイメージ

- ・湧水や表面水が浸透しやすい崖錐層が厚く堆積
- ・現地状況より表面水が集まる地形である

- ・豪雨による斜面の雨水浸透・表面水が法面に流出
- ・崖錐層が飽和状態となり,強度が劣化し崩壊

- ・当該箇所の表層崩壊は,幅11.0mに対し,長さが60mと長いので,初期崩壊として円弧すべりが発生し,すべり崩壊による影響で斜面下部の表層崩壊が発生したと考えられる.

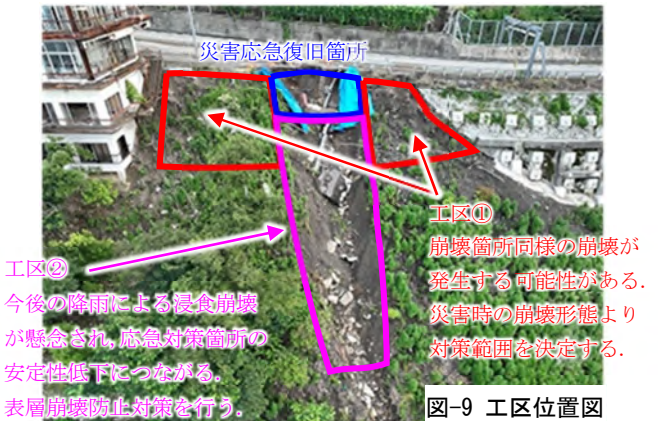
図-9 工区位置図

応急対策箇所に隣接する法面は、崩壊箇所と同様の地盤・地形条件である。そのため、同様の崩壊リスクがある。

応急対策箇所の下側斜面は幅約 11m で崩壊し、凹形状となっている。また、土質調査結果より、緩い層が残っている。

今後の降雨による浸食崩壊が懸念され、応急対策工の安定性低下につながる。

8 月豪雨時の崩壊形態より、崩壊モデルを想定し、想定した崩壊規模を抑止可能な工法を検討する。

現地状況より、崩壊により大部分の緩み層は崩れ落ちたが、一部、残っているため経験的手法²⁾より、鉄筋挿入工(2.0m)を設置する計画とする。

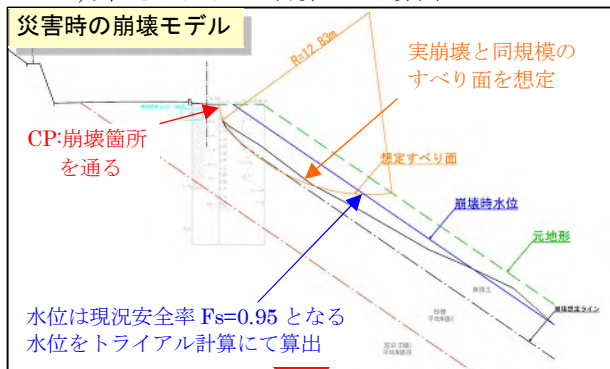
図-10 崩壊モデル

工区①については、崩壊規模が豪雨時に発生した崩壊と同程度と想定される。そのため、災害時のすべりを想定。その後、想定したすべり面より、工区①のすべり面を想定した。

水位についても同様、災害時の水位より想定する方針とした。ここで災害時の水位は土質調査より得られた定数($\phi=32^\circ$, $C=0\text{kN/m}^2$)を用いて現況安全率 $Fs=0.95$ ³⁾とし、水位をトライアル計算により算出した。

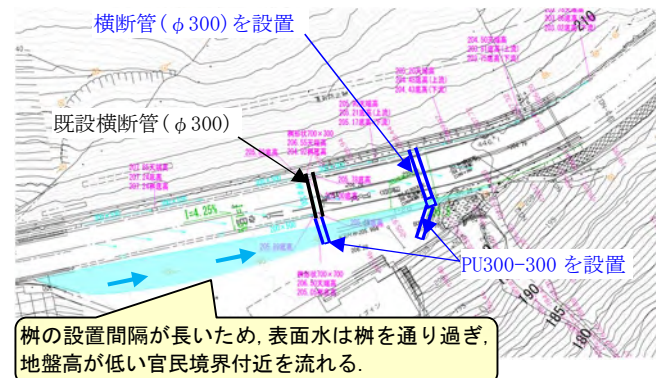
図-12 排水計画イメージ図

崩壊要因の1つとして、道路からの表面水の流出が挙げられるため、路面の排水対策を行う必要がある。

現地調査より、ドライブイン前の柵に既設横断管($\phi 300$)を確認、現況水路には蓋がかかっており、20mに1箇所(計2箇所)にグレーチング蓋が設置されており部分的に集水できる構造となっているが、縦断勾配が4.25%と急なため、表面水は用地境界付近(サグ部)を通り崩壊箇所へ流れていると考えられる。そのため、表面水の排水対策は以下の方針で対策することとする。

北側から流れてきた表面水を集水できるよう、用地境界付近から既設柵間に水路(グレーチング蓋)を設置する計画とする。
