# 大阪府北河内地域における河川点検事例

基礎地盤コンサルタンツ株式会社 新 翔 一 郎

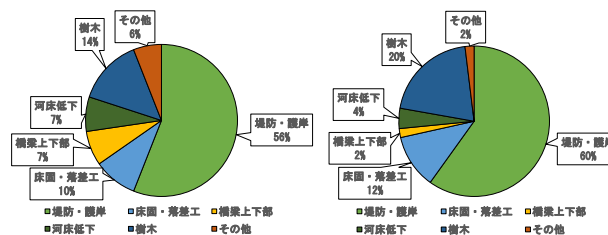
図-2 河川① 施設別損傷結果

河川①の施設別損傷は、堤防・護岸の損傷が半数以上を占めており、床固・落差工や樹木の影響による損傷が多々確認された。

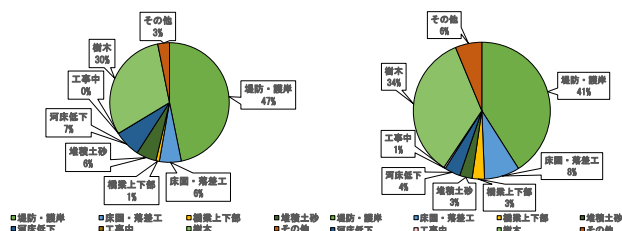
図-3 河川② 施設別損傷結果

河川②の施設別損傷は、堤防・護岸の損傷が半数を占めており、樹木による河川阻害等の影響も多く確認された。

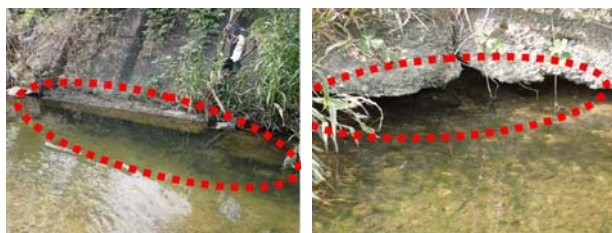
写真-1 左岸①損傷状況写真

現地状況から、護岸基礎部までの洗堀や欠損、コンクリート護岸の亀裂等が確認された。発生要因としては、増水時の流木や転石等の衝突による損傷、または河川阻害による流れの変化に伴い、護岸基礎の下端まで洗堀が生じた可能性が考えられる。補修対策工としては、根継工+河床低下が生じている箇所に根固工を設置し洗堀防止を行う。

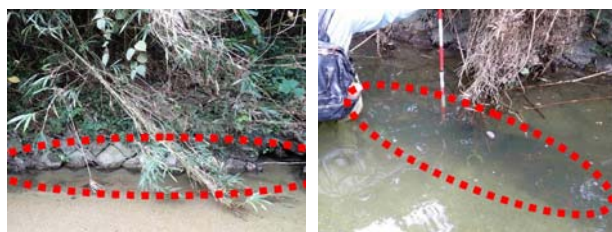
写真-2 左岸②損傷状況写真

現地状況から、石積み工基礎部までの洗堀が確認された。発生要因としては、河川②に流入する支川との合流部により河床洗堀が生じた可能性が考えられる。補修対策工としては、根継工+河床低下が生じている箇所に根固工を設置し洗堀防止を行う。

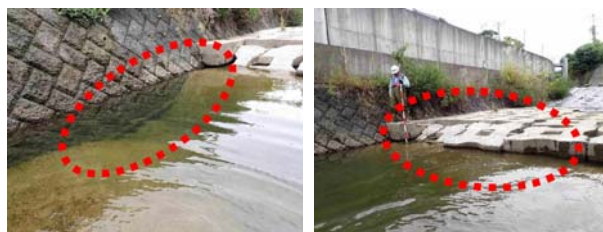
写真-3 右岸①損傷状況写真

現地状況から、護床ブロック下流部での河床洗堀及び洗堀に伴う護床ブロックの沈下が確認された。発生要因としては、護床ブロック設置にあたり、必要な範囲が不足していたことにより洗堀・沈下したことが考えられる。補修対策工としては、護床工の見直しを行い、必要な区間長及び必要重量等を検討し対策を講じる必要がある。
