3次元ビューアを用いた堤防点検の効率的な評価手法の提案

中央復建コンサルタンツ(株) ○豊東 翼
中央復建コンサルタンツ(株) 崎山 賢人
(公財)河川財団 宝藤 勝彦
中央復建コンサルタンツ(株) 藤崎 忍
中央復建コンサルタンツ(株) 吉田 和也

河川堤防の点検は、変状について堤防機能の状態や進行性を踏まえ、点検者が評価する「一次評価」と、詳細点検の実施や専門家の助言の上で河川事務所が再評価する「二次評価」が行われている。しかし、二次評価は人的リソースの減少等により全変状は再評価できていない。そこで、詳細に評価すべき変状を効率的に精度良く抽出できる統一的な「評価基準の設定」と「既存の3次元ビューアを活用した評価手法」を導入し、その有効性を確認した。

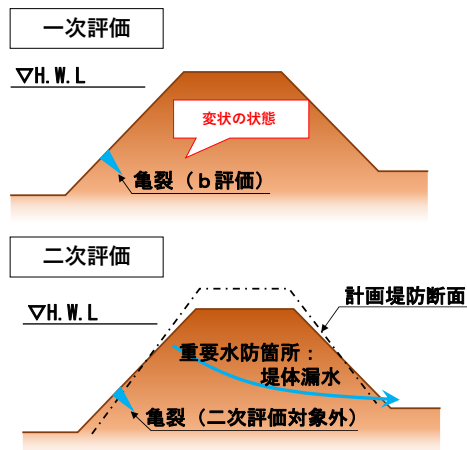
図-4 暫定堤防に発生している変状例(2018年度 X川)

図-4に示す変状は、堤体への「亀裂」である。一次評価では現場で発生している亀裂に対して、「変状の状態」からb評価と判定している。しかし、当区間は暫定堤防区間であり、重要水防箇所(堤体漏水)に位置しているため、この変状は、堤防の基本機能に支障が生じる可能性がある変状である。図-3の堤防点検・評価の流れでは、堤防の整備状況や耐浸透機能等が評価できておらず、b評価である当変状は再評価の対象外となっていることから、二次評価の方法に課題が残る。

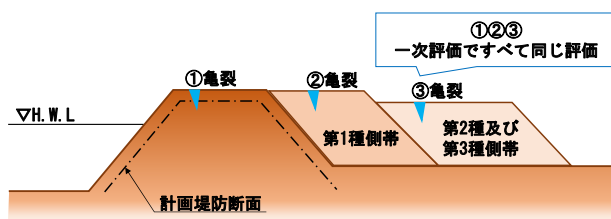
図-5 築堤区間に発生している変状例

一次評価では、「変状の状態」による機能低下への評価を行っていることから、変状が発生した場所等の条件は加味されていない。そのため、計画堤防断面に侵入している亀裂と、第1種側帯等で発生している亀裂が同程度の変状であった場合、亀裂の評価は同じ評価となる(図-5)。

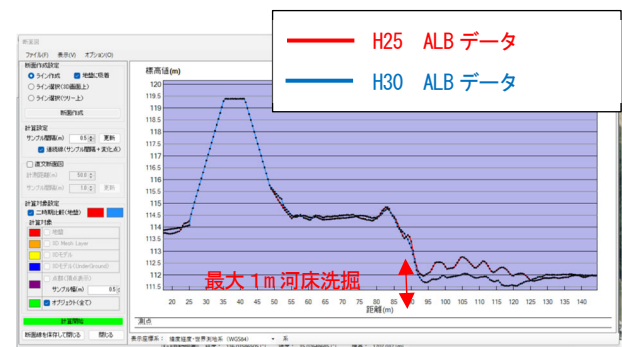
図-10 測量データの二時期比較機能(河床洗掘の事例)

これにより、精度良く、効率的に変状の発生要因の分析が可能となった。図-10に河床洗掘の事例を示す。水衝部等で変状が発生している場合、発生要因がいくつか想定されるが、当機能を用いて河床洗掘の状況を把握することができる。

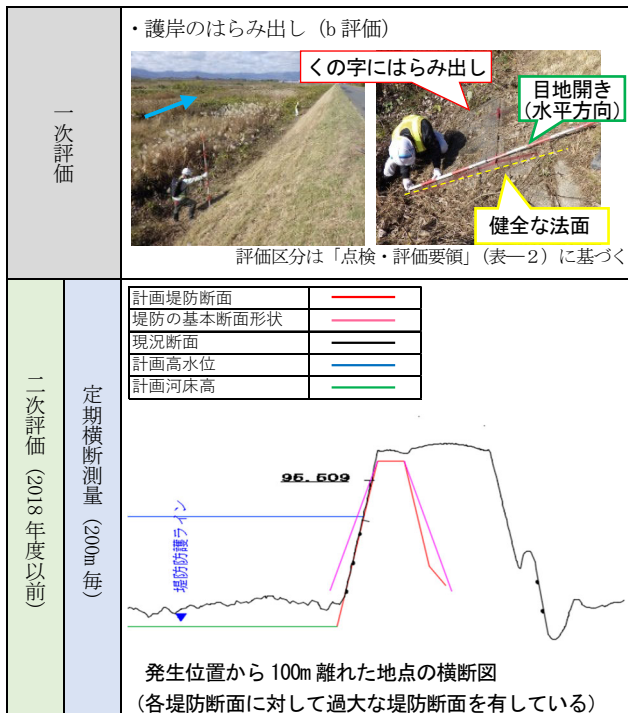
表一5 護岸のはらみ出しの再評価事例(2018年度以前)

表一5に示す変状は、護岸への「はらみ出し」である。健全な法面に対して、くの字にはらみ出していることがわかる。当変状は一次評価でb評価であったため、「河川特性に応じた点数付け」から、2018年度以前は二次評価の対象外だった。

そこで、定期横断測量を用いて、変状発生位置と堤防形状の関係性を確認すると、発生位置から約100m離れた位置での横断面図では、計画堤防断面等と比較して、過大な堤防断面を有していることが確認できた。

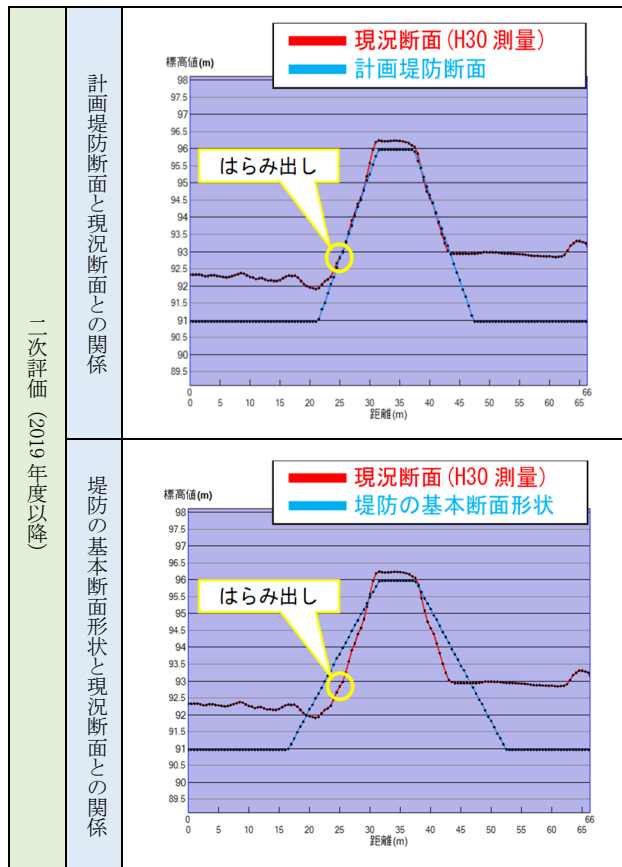
表一6 護岸のはらみ出しの再評価事例(2019年度以降)

2019年度以降、3次元ビューアを導入し、ALBデータを用いて変状発生位置と堤防形状の関係性を把握した。はらみ出しが、堤防の基本断面形状を満たしていない区間で発生していることが確認できた(表一6)。そのため、発生要因等の分析を行うと、基礎地盤に非常に軟弱な粘性土層が分布していることから、堤体の圧密沈下(二時期比較による沈下量:約9cm/15年)が要因であると推定した。

沈下により目地に水平方向の開きが生じ、ブロックの一体性が低下し、圧密沈下や出水時の残留水圧による背面土の流動の影響を受けたと想定される。以上から、当変状は、すべり破壊の途中段階であり、護岸の安定性が低下していると判断し、c評価とした。

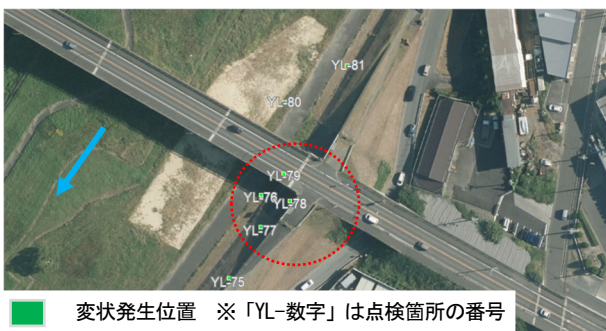
図-11 三次元河川管内図 (X川) 橋梁付近の様子

X川の橋梁付近を確認すると、下流側で計4件の変状が確認されており、橋梁の条件護岸への目地開き、クラック等の変状、拡幅盛土の堤防天端に亀裂等の変状が密集している(図一11、図一12)。

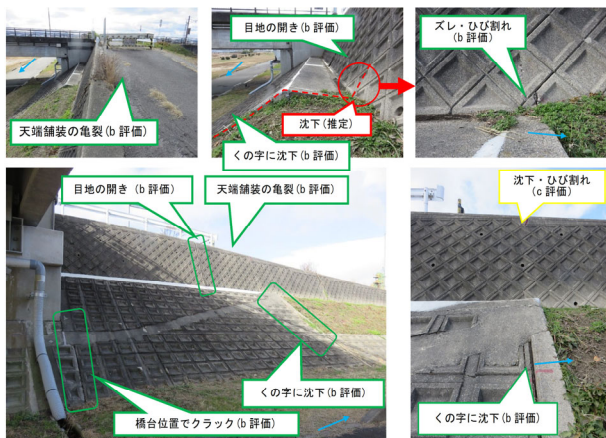
図-12 X川の橋梁付近の下流側条件護岸で発生している変状

変状発生位置と堤防形状の関係性を把握したところ、堤防の基本断面形状を満たしていない区間で発生していることが確認された。また、発生要因等の分析を行うために、ALBデータの二時期比較機能を用いて、5年間で最大0.08mの沈下が発生していることを確認した。

さらに、別途、地質情報より、基礎地盤に非常に軟弱な粘性土層が分布していることが確認できたため、堤体及び橋梁部の拡幅盛土の圧密沈下が要因であると推定した。

横断的連絡調整会議において、計4件の変状は、同じ発生要因で発生している変状であることから、一体的な変状として評価を行い、c評価とすることを提案した。各変状は小さな変状であるが、3次元ビューア導入により、複数の変状を一体的な変状として適切な評価をすることができた。
