## 地域生活道路における法面崩壊の災害復旧

日本工営都市空間株式会社 ○松田 紗奈  
稲田 栄二  
鈴木 実

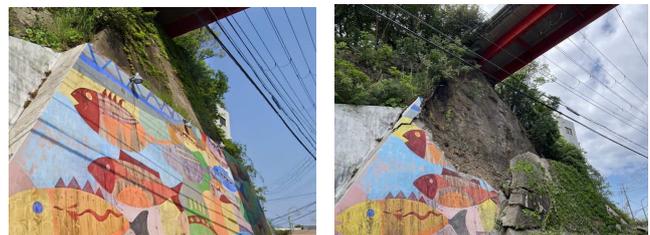
- (1) 法面には上部に石積擁壁、下部にコンクリート張工が設置されている。土質は上部に約2.0mの土砂層、下部に風化した軟岩層が分布している。
- (2) 法面上方の跨道橋下部工付近から、路面排水を崩壊法面の法肩を通して流下させているが、水路には長年土砂が堆積しており、機能していない。
- (3) 崩壊した斜面には応急措置としてモルタル吹付が行われている。
- (4) 両袖部の法面は上部石積に変状はないが、下部コンクリート張工に軽微なひび割れが見られる。
- (5) 崩壊の奥行は1~1.5mと推定される。浅い円弧すべりとともに、表層に施工されていた厚さ1m前後のコンクリート張工や石積擁壁が崩落

今回発生した崩壊の要因として、跨道橋下部工付近からの水路が、狭窄、屈曲しており、土砂・枯葉等が堆積していたため、水路をつたわず、溢れた水が長年にわたり断続的に法面の先端部や側面から石積擁壁背面に浸透し、風化したと考えられる。また、浸透した雨水による吸い出しも合わさって、不安定化した風化岩層が前日の降雨が引き金となって崩壊したと考えられる。

写真-1 崩壊前<sup>1)</sup>

写真-2 崩壊後

本業務では、この崩壊法面の復旧対策として一般構造物予備・詳細設計を行い、法面保護工法の比較検討を行った。その結果として、「鉄筋挿入工法+吹付砕工」を採用した。また、崩壊法面の上方にある既設跨道橋については、崩壊後の安定性について検討を行い、崩壊後の現状地盤で橋梁全体に大きな影響がないことを確認した。

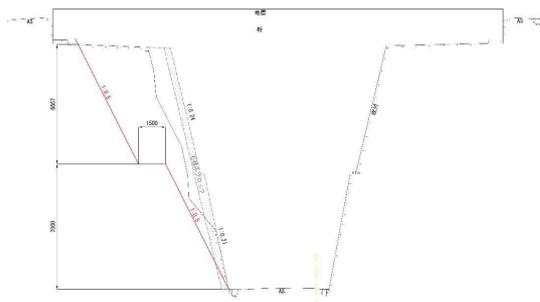
当該法面は、法高が最大 13.6m であり、勾配 1:0.2 程度で下部にコンクリート張工、上部に石積擁壁が設置されている。また法面上部に跨道橋が架かっている。従って、切土法面の安定勾配で切り直すことは不可能である。現況法面勾配を変えることなく新たな崩壊防止を行うため、法面保護工による対策を行うこととした。

図-1 切土法面 1:0.5 で切り直した場合

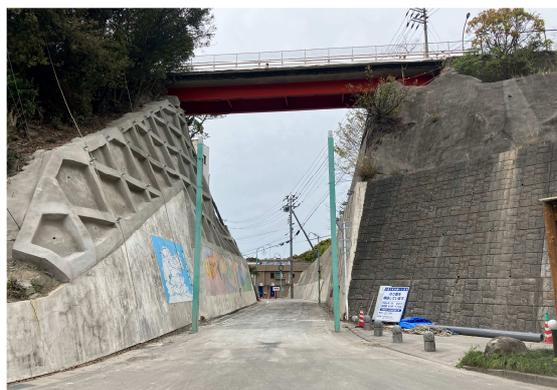
写真-3 対策完了後

#### 第1案:鉄筋挿入工+吹付砕工

円弧すべりによる法面破壊は鉄筋挿入工で対応する。補強材の受圧構造体及び法面保護工として、地山の凹

凸に追従しやすい吹付砕工を用いる。
