機械施工が困難な急斜面の洗掘対策設計

協和設計株式会社 片寄 温幹

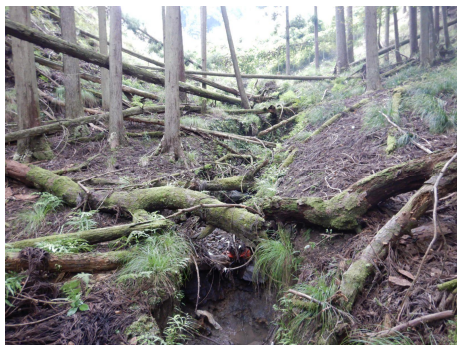
また、洗掘の進行度合いは推定値で、集水樹付近で最大深さ約 2.2m 最大幅約 3m、沢筋で最大深さ約 1m 最大幅約 2m となっており、集水樹付近がより顕著に洗掘されている。

図1 沢筋の洗掘状況(下流から上流を望む)

沢筋の洗掘原因は、豪雨による排水量が沢筋の自然水路の排水能力を超過したこと、倒木や不陸等による水の流れの阻害だと判断した。

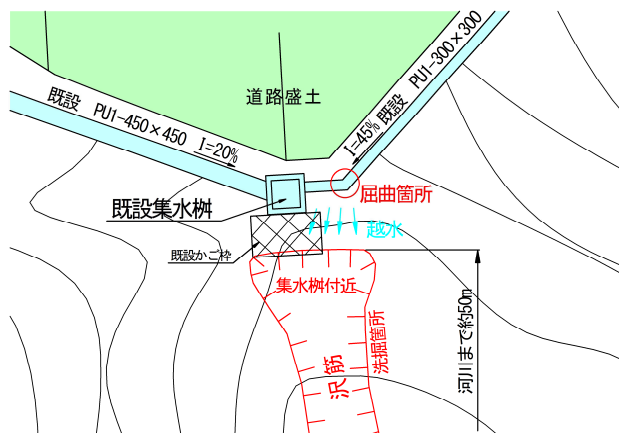
図2 集水樹付近現況平面図

次に、既設側溝の平面・縦断要素に着目し、集水樹付近の洗掘原因は集水樹右側の既設側溝の流末付近の屈折箇所からの越水であると推察した。（図 2 参照）

上記の屈曲箇所は勾配変化点でもあり 45% の急勾配から、ほぼレベルに変化し集水樹に接続する。

したがって、上流から流下してきた雨水が屈曲と勾配の変化によって越水していると判断した。

集水樹付近の洗掘が顕著な箇所は、既設 PU 側溝の屈曲箇所からの越水による、洗掘対策として一般的で、人力施工が可能ななご枠を設置した。

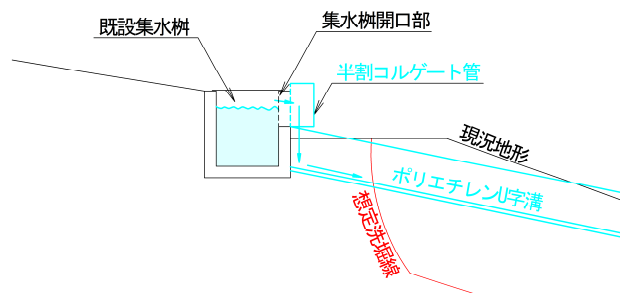
図 5 集水樹付近断面図

現況で集水樹から垂れ流しとなっている水の流れをポリエチレンU字溝に導く必要があるが、集水樹とポリエチレンU字溝の接続はコンクリート取り壊しと打設が必要であるため困難である。

また、材質上の観点からポリエチレンとコンクリートの付着も難しい。

したがって、集水樹とポリエチレンU字溝を接続せず、半割のコルゲート管を集水樹開口部に縦に取り付けポリエチレンU字溝に流下させる計画とした。(図 5 参照)
