# 地震時の崩壊発生場を規制するテフラ層序とハロイサイトの生成過程

国土防災技術(株) 佐藤 達樹

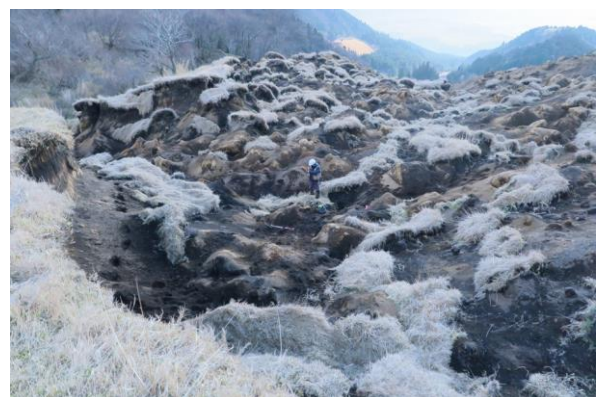
図-1 崩壊物がブロック状に散在した崩壊

空中写真判読の結果、阿蘇中央火口丘斜面にはテフラの崩壊と判断される崩壊地が400箇所以上判読され、その内63箇所を現地調査した。調査した崩壊の多くは平板状のすべり面を有しており、崩壊物が激しく攪乱されずに1枚の絨毯のように移動し、斜面下方の平坦地に薄く流れ広がる場合や崩壊物がブロック状に散在する場合などが認められた。これらの崩壊の見かけの摩擦角は $7.5\sim 25^\circ$ と小さく、過去の地震時テフラ斜面の崩壊と同様に高い流動性を有していたことがわかった。崩壊のすべり面傾斜は $20\sim 30^\circ$ に集中しており、すべり面深度は2~8mの頻度が高く、最大14mに達していた。
