## 熊本地震で被災した南阿蘇橋の損傷メカニズムの検討

(株) エイト日本技術開発 ○木野村宏昭  
(株) エイト日本技術開発 藤田 亮一

本論文は「土木学会地震工学委員会 性能に基づく橋梁等構造物の耐震設計法に関する研究小委員会」が立ち上げた「熊本地震による橋梁被害分析ワーキング」のワーキンググループの検討成果の一部を取りまとめたものである。2016年の熊本地震で被災した南阿蘇橋は平成22年に制震ダンパーによる耐震補強がなされた。しかし、熊本地震の影響でダンパー取付け部のRCブロックが破壊し、その機能が十分に発揮されたかどうかなどは未解明のままである。本稿では、骨組みモデルによるサイト波を用いた動的解析や橋台の押し出しを模擬したプッシュオーバー解析を実施し、地震による橋の損傷原因や補強効果について検討する。

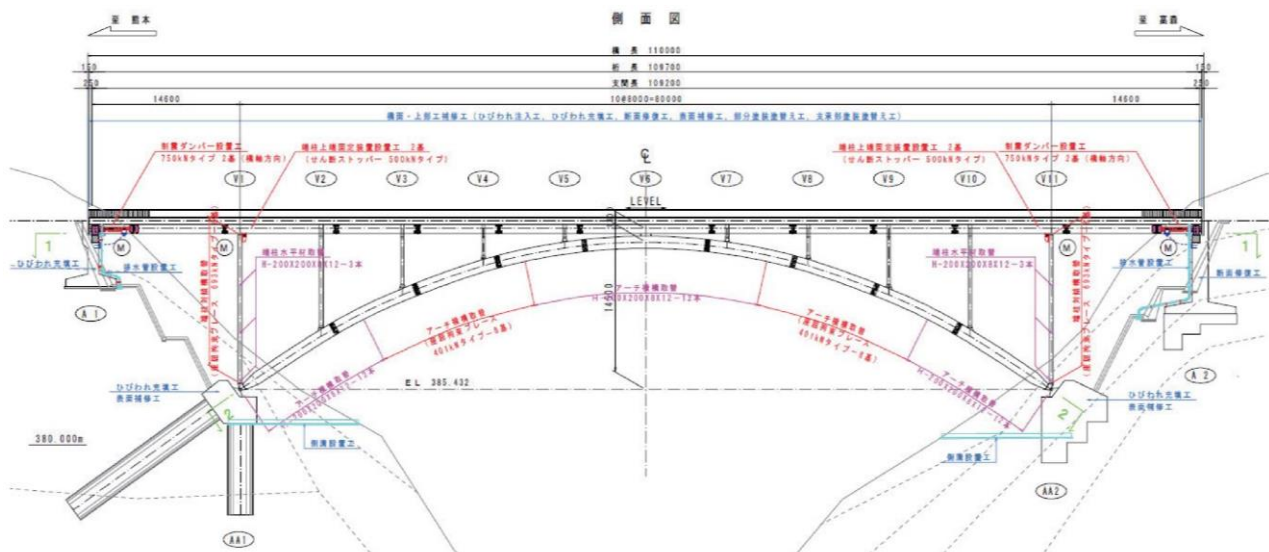
図-1 南阿蘇大橋 補修補強計画一般図<sup>1)</sup>

南阿蘇橋は熊本県阿蘇郡南阿蘇村の国道325号上に位置し、黒川支流の濁川に架けられている。その橋長は110m、総幅員は9m、構造形式は上路式2ヒンジアーチ橋である。本橋は1971年に完成し、2009年度に耐震補強が実施され、制震ダンパーや座屈拘束ブレースが設置された。一般図を図-1に示す<sup>1)</sup>。

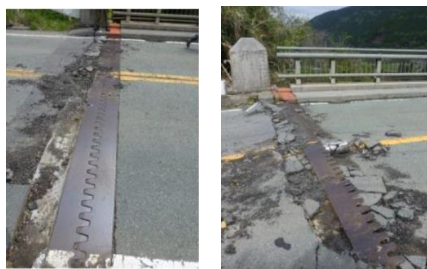
写真-1 ジョイント部の損傷状況

橋梁ジョイント部の損傷状況を写真-1, 2 に示す。写真からわかるように A1 橋台側の被害は A2 橋台側と比較して軽微であった。A2 橋台側ではジョイント部にずれが生じ、写真-2 に示すように橋軸直角方向に 40mm の水平変位と 45mm の段差が生じていた。

(a) A1 橋台側 (b) A2 橋台側

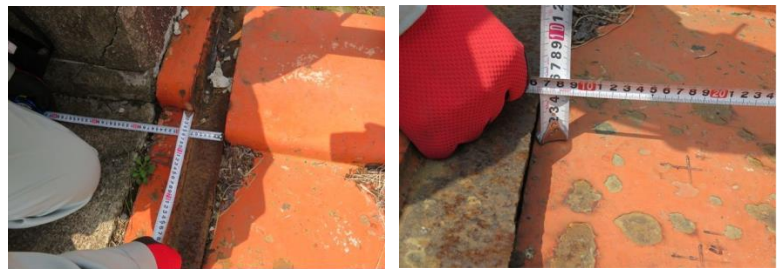
写真-2 A2 橋台側に生じた水平変位と段差

(a) 直角方向水平変位 (40mm) (b) 橋台との段差 (45mm)

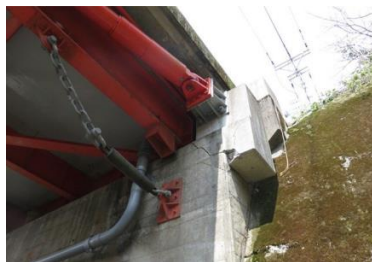
写真-3 ダンパー取付け部の RC ブロックの損傷状況

ダンパー取付け部のRCブロックの損傷状況を写真-3 に示す。A1 橋台側では、補強時に施工された部分のRCブロック隅角部よりひび割れが生じ、上流側においては一部コン

クリートが剥落していた。A2 橋台側では、ダンパー取付け部のRCブロックが破壊し、下流側においては、橋台から脱落し、主桁ウェブとの取付け部にぶら下がっている状態となっていた。

(a) A1 橋台側 (上: 上流 下: 下流)

(b) A2 橋台側 (上: 桁下より 左下: 上流 右下: 下流)

表-3 からわかるように, 道示波を作用させた場合は超過率は 0.7 未満であり, RC ブロックは損傷しない。一方, サイト波である EW 波を作用させた場合, 全ての端部で超過率が 1.6 を超え, RC ブロックのせん断耐力を超える力が作用する。以上より, RC ブロックは直角方向の水平力に対し設計時の地震動では損傷しないが, サイト波では損傷することがわかった。

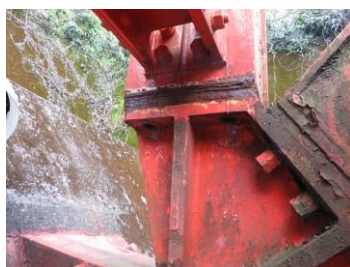
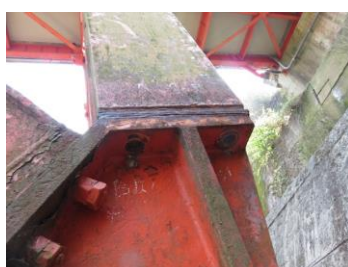
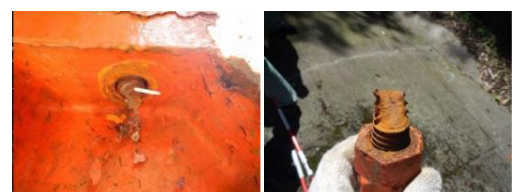
写真-4 ピン支承接合ボルトの損傷状況 (端支柱との接合部)

ピン支承の接合ボルトの損傷状況を写真-4 に示す。A1 橋台側の下流側を除いて、ピン支承とアーチ端支柱との接合ボルトが写真-4 に示すように全て破断し、外れていた。一方、ピン支承とアーチリブとの接合ボルトは、接合面に隙間は確認されたものの、すべてのボルトが残存していた。

(a) A1 橋台側 (上流側)

(b) A2 橋台側 (下流側)

(c) セットボルトの破断 (A2 橋台側)

支柱部の方がより大きな損傷を受ける傾向がみられた。これは, 道示波の結果からも同様のことが言える。実際のセットボルトの被害状況は写真-4 に示すように, 端支柱部のセットボルトのみが破断していて, これは解析上で再現したセットボルトの損傷の傾向と一致している。

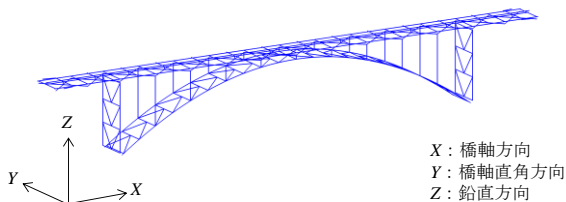
図-2 解析モデル

本論文では、可動支承部である橋台を除いて、橋梁全体系を図-2に示すように骨組みモデルによりモデル化し、再現解析を実施する。以下に解析条件を示す。

ダンパーに生じた最大応答変位は、道示波の場合(図-7(a))で約25mm、サイト波の場合(図-7(b))で約115mmであった。ダンパーのストロークは図-2(a)に示したように±275mmであり、ダンパー本体は損傷しない。

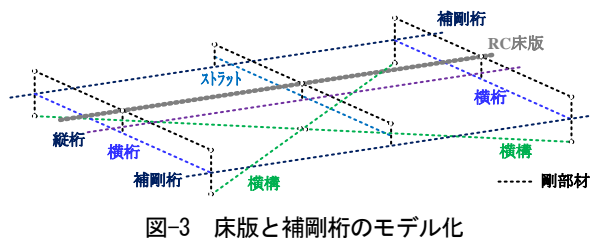
図-3 床版と補剛桁のモデル化

南阿蘇橋を構成する鋼部材およびRC床版は線形梁要素でモデル化した。床版と補剛桁は図-3のようにモデル化した。また、南阿蘇橋に用いられた制振装置である粘性ダンパーおよび座屈拘束ブレースは非線形ばね要素でモデル化し、その特性は図-4に示すとおりである。

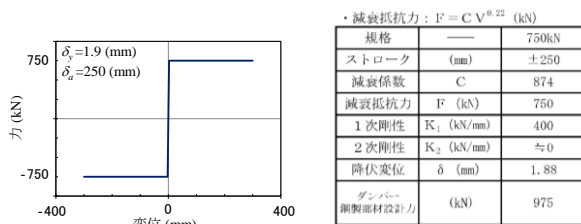
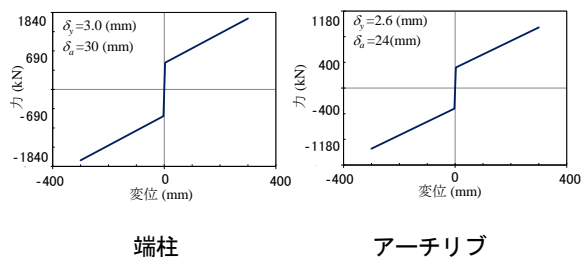
図-4 制振装置の履歴特性

(a) 粘性ダンパー

(b) 座屈拘束ブレース

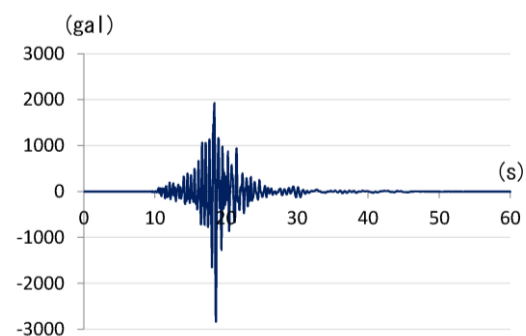
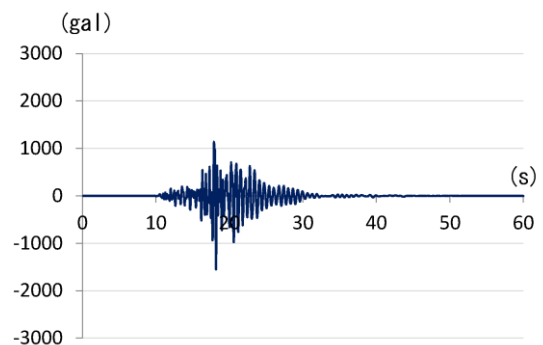
図-5 入力地震動

本論文で利用する入力地震動を図-5に示す。図-5(a)に示す波は道路橋示方書(以下、道示と称する)で定められたレベル2地震動タイプII地震のI種地盤1波目である<sup>2)</sup>(以下、道示波と称する)。南阿蘇橋の地域区分はB地域(熊本県阿蘇郡)で地盤種別はI種地盤であり、2009年度の耐震補強時の検討でタイプII地震の影響を大きかったという報告が得られていることから、図-5(a)に示す波を道示波の代表として利用した。図-5(b), (c)に示す波は、秦<sup>3)</sup>によって再現された熊本地震時の推定波であり、推定のための解析手法は文献4)に示されている。

橋軸方向には図-5(a)の道示波(地域別補正係数 $c_z=0.85$ を乗じる)と図-5(b)のサイト波のNS成分(以下、NS波と称する)を、直角方向には図-5(a)の道示波(地域別補正係数 $c_z=0.85$ を乗じる)と図-5(c)のサイト波のEW成分(以下、EW波と称する)を入力波として利用する。

(b) 熊本地震サイト波(NS成分) [橋軸加振]<sup>3)</sup>

(c) 熊本地震サイト波(EW成分) [直角加振]<sup>3)</sup>

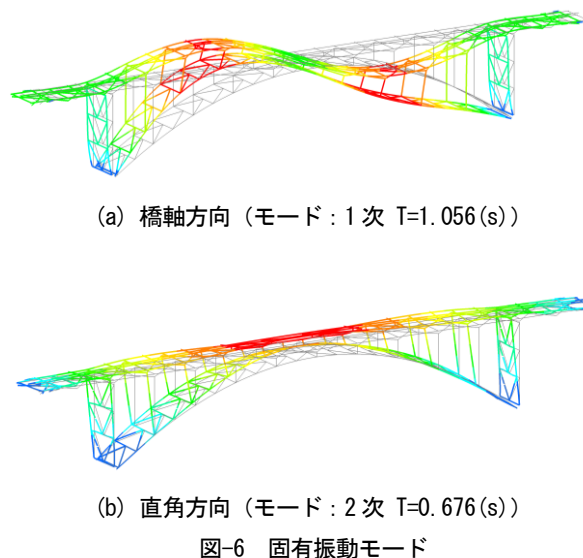
図-6 固有振動モード

粘性ダンパーの初期剛性が橋梁の周期特性に影響を及ぼさないよう、固有値解析を実施した。図-6に固有値解析から得られた橋軸方向および直角方向の1次モードを示す。また、表-1にレーリー減衰で剛性マトリクス、質量マトリクスを定めるモード特性と定数 $\alpha$ 、 $\beta$ を示す。

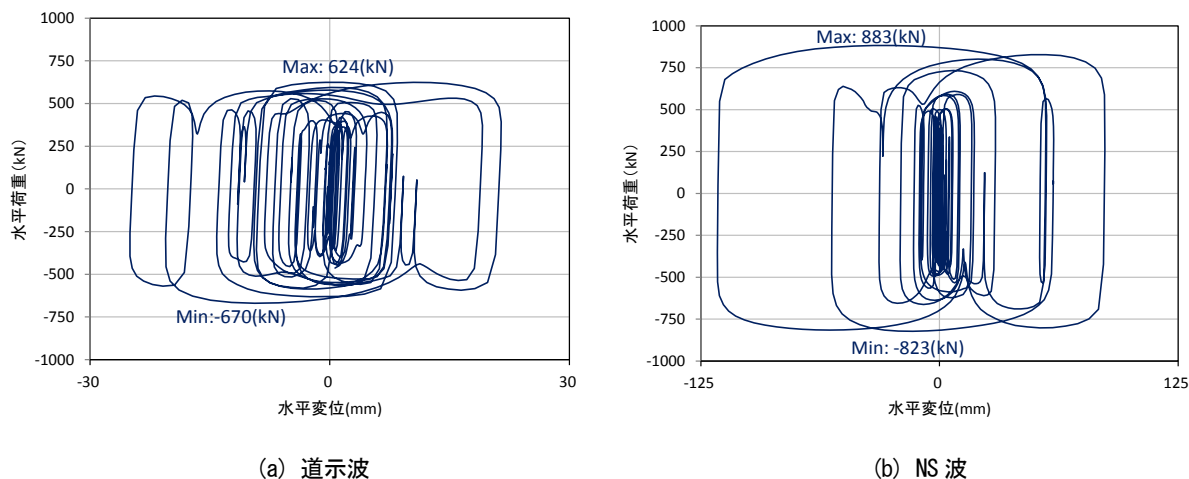
図-7 粘性ダンパーの時刻歴応答

A1、A2橋台の支承はどちらも可動支承で、端部に働く橋軸方向の力はダンパーに生じる水平力のみとなる。橋軸方向に道示波およびNS波を作用させた場合のダンパーの荷重-変位関係の応答図を図-7に示す。また、RCブロックの設計時の橋軸方向の耐力は1080kNである。

ダンパーに生じる水平力が最大となったのは、NS波を作用させた場合で、883kNであった(図-7(b))。これは、

粘性ダンパーの規格である750kNを超えた数値である。このように、速度依存の粘性ダンパーでは応答した速度によっては、規格値を超える水平力が作用することがあることに留意する必要がある。しかし、橋軸方向に対するRCブロックの耐力は1080kNであることから、より実際の挙動に近い速度依存モデル化した場合でも、橋軸方向の水平力(883kN)ではRCブロックは損傷しない。ただし、ジョイント部の損傷からも推察できるように、橋台が橋軸方向に押し出されており、この影響でRCブロックが損傷した可能性は考えられる。

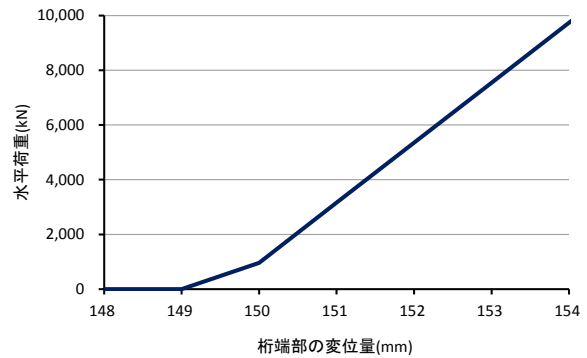
図-9 桁端部の変位量と水平荷重

衝突後に橋台部に生じる水平力が、RCブロックにそのまま作用した場合を考える。その際、橋台部の押し出しによる影響でダンパーが突っ張り、十分な性能を発揮できなかったと仮定している。RCブロックにそのまま作用した場合を考える。衝突時の変形図を図-8に、桁端部の強制変位量と衝突後に生じる水平力との関係を図-9に示す。

図からわかるように、150mmの遊間が埋まり、桁と橋台が衝突すれば、衝突したその瞬間から、過大な水平荷重が橋台部に作用することとなる。RCブロックの設計時の橋軸方向の耐力は1080kNであることから、この荷重がRCブロックに作用したとすれば、衝突した後すぐに、RCブロックは損傷する。これらのことから、橋台の押し出しによりRCブロックが損傷する可能性は大いにあり得るが、実際の損傷状況では、桁と橋台の衝突による痕跡は見られなかったため、このような仮定で損傷したとは考えにくい。そのため、あらゆる損傷の可能性、要因を如何にモデル化するかを十分に検討する必要がある。
