第 57 回（令和 6 年度）研究発表会論集

（一社）建設コンサルタンツ協会 近畿支部

第57回(令和6年度)研究発表会論集(論文・アブストラクト) 目次

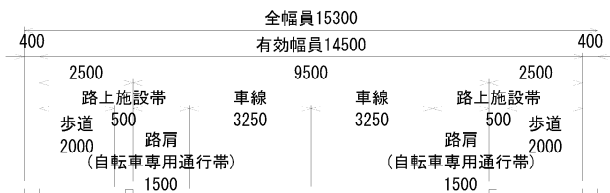
図-3 幅員構成図

対象橋梁が架かる一般国道の道路規格は第4種第1級であり、設計速度は60km/hである。幅員構成を図-3に示す。

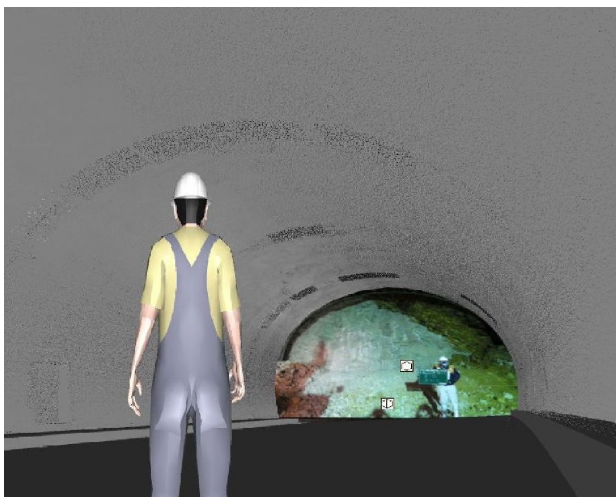
図ー8 3次元モデルへの切羽画像反映(イメージ)

切羽画像のオリジナルデータがある場合、切羽観察位置と合わせて3次元モデル化した内空断面内に反映することも可能である(図-8)。これによって、外力性の変状に対する地質との関連性が視覚的に確認可能となる。

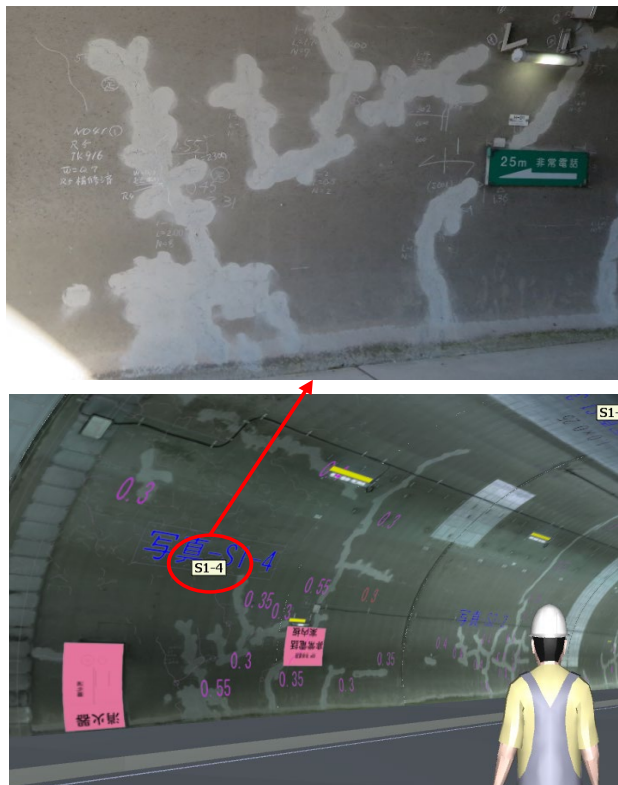
図-11 変状写真とのリンク付け

また、現地点検にて記録した全ての変状写真を 3 次元モデル内にリンク付けした。リンク名は、点検調書のスパン・変状番号と整合させることで、変状確認の効率化を図った(図-11)。

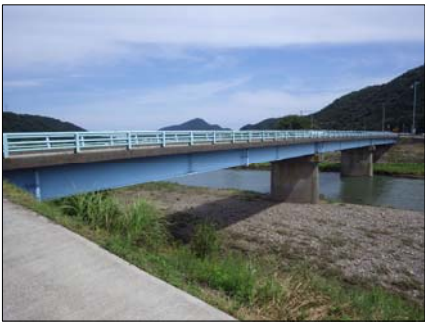
写真-1 全景

橋梁写真について、写真-1、2に示す。

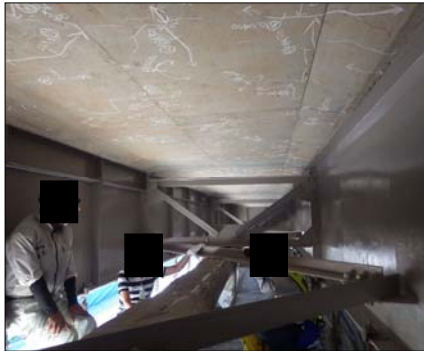
写真-17 合同現地踏査

発注者からの要請により、対象橋梁において道路管理者・設計者・施工者の3者による合同現地踏査を緊急で実施した(写真-17 参照)。

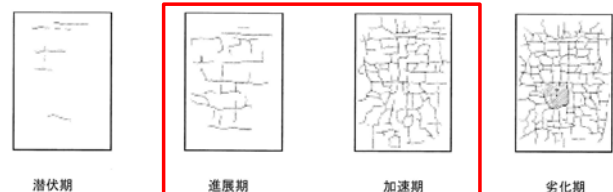
図-4 床版ひび割れの外観上のグレード¹⁾

外観上のグレード	劣化過程	定義	期間を決定する要因
グレードⅠ	潜伏期	主に乾燥収縮により、主桁直角方向に一方向ひび割れが数本程度発生している段階。主桁の拘束条件によっては、温度変化等によりさらにこのひび割れが進行することもある。	適用した設計基準 床版厚 配力鋼材量 床版支間長
グレードⅡ	進展期	主桁作用により、主桁直角方向に曲げひび割れが進展するとともに、主桁方向に床版の曲げひび割れも進展し始め、格子状のひび割れ網が形成される段階。ひび割れ密度の増加が著しいが、床版の連続性(二方向性版)は失われていない。	施工 乾燥収縮 使用条件 交通量 車両重量(軸重) 走行位置 表面防水層
グレードⅢ	加速期	床版下面の格子状のひび割れ網が発達し、一部のひび割れは床版上下面の貫通ひび割れとなる段階。その後、ひび割れの開閉やひび割れのこすり合わせが始まり、ひび割れ面の平滑化や角落ちが生じるとコンクリート断面の抵抗は期待できないので、床版の押し抜きせん断体力は急激に低下し始める。	上記に加えて 環境条件 浸透水の影響 実施してきた対策 表面防水層の有無 補修、補強の有無
グレードⅣ	劣化期	床版断面内にひび割れが貫通して床版の連続性が失われ、貫通ひび割れで区切られたはり状部材として軸荷重に抵抗することになる段階。貫通ひび割れの間隔やコンクリート強度、鋼材量等が部材としての終局耐力に劣化する。雨水の浸透や鋼材腐食等にも配慮する必要がある。	上記全て

解説 図 2.2.1 床版下面のひび割れ進行

床版下面の損傷状況より、竣工時の耐荷力が低下していると思われる床版に対し、単純にひび割れ補修のみ実施することは抜本的な解決とはならないと考え、床版耐荷力の改善が必要と判断した。次にコンクリート標準示方書[維持管理編]¹⁾を参考に、外観上のグレードを判断し、そのグレードに応じた工法による比較検討を行った。本橋のグレードについてはⅡ～Ⅲ(進展期～加速期)であると判断した(図-4 参照)。

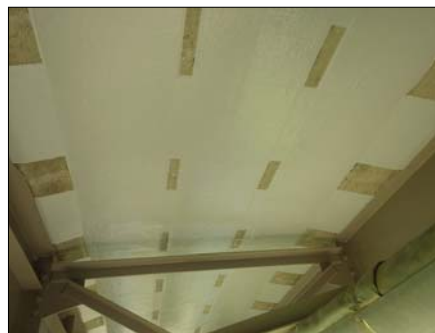
写真－19 炭素繊維シート格子貼り状況(近接)

炭素繊維シートの規格については、補強用の規格では過大な対策となることから、今後のひび割れ進行を抑制することを目的とした補修用の標準的な規格を適用することとし、「コンクリート部材の補修・補強に関する共同研究報告書(Ⅲ)」²⁾を参考に、高強度炭素繊維シート 200g/m²目付を橋軸と直角方向に各1層ずつ貼付けを行うこととした。また、補修後にひび割れ状況の経過観察を行う必要もあったことから、「道路橋床版 設計・施工と維持管理」³⁾を参考に、格子貼りを検討した(図－5 参照)。

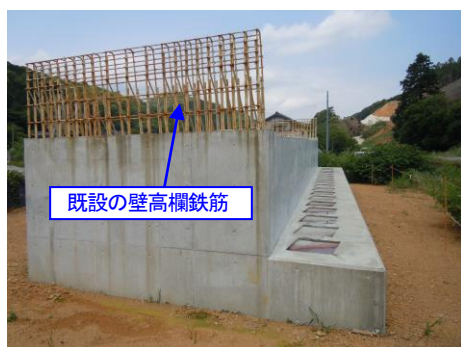
写-1 壁高欄の状況

- ・既往設計どおりの寸法で施工済(出来形管理表から確認)
- ・ウイング上の壁高欄部及びパラペットの後打ち部はコンクリート打設が未施工
- ・沓座はアンカーバーおよびゴム支承の箱抜きが施工済み

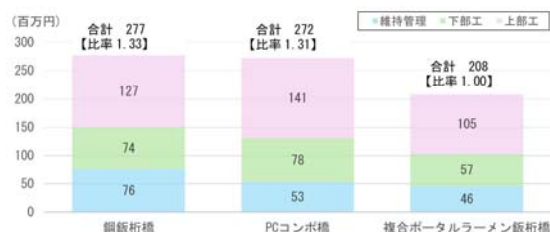
図-3 LCCの比較結果

支承形式の鋼桁橋、PC コンボ橋に、剛結構造である複合ポータルラーメン鋼桁橋を加えて LCC を比較した。比較の結果、LCC で 3 割程度経済的となる複合ポータルラーメン橋を採用した。

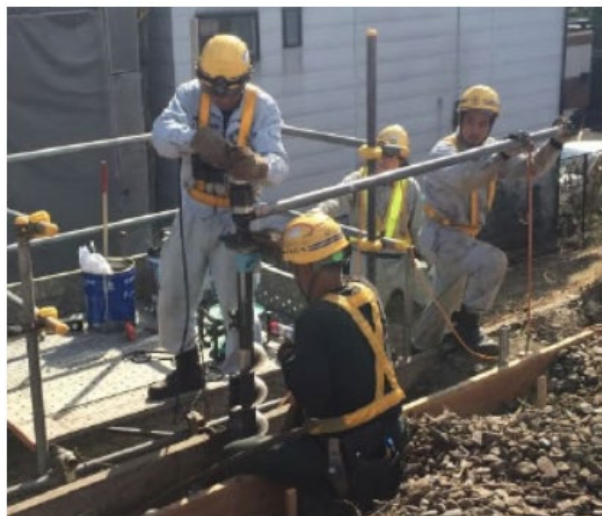
写真-1 杭打設状況図

鉄道営業線の盛土部における防音壁の施工は線路に近接する狭隘な施工環境となることが多く、基礎工事では、線路閉鎖工事にて重機を必要とする機会が多い。そこで、電動工具を用いた人力で施工が可能な小口径回転圧入鋼管杭を用いた基礎工法(写真-1 参照)を採用することで、高い水平支持性能を確保しつつ、狭隘な場所でも線路閉鎖工事を伴わずに、安全かつ効率的な施工が可能となる¹⁾²⁾。参考として図-1 に実際に本工法を用いた防音壁の概略図を示す。

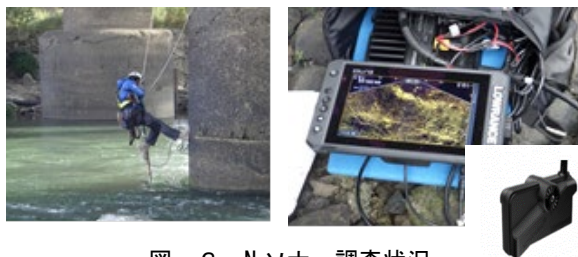
図-3 N ソナー調査状況

現在の河床状況を確認し、高水時の流下状況を把握する必要がある、魚群探知機を用いたダム貯水池 3D マッピング技術「N ソナー」(NETIS 登録番号【QS-220006-A】)を参考に、応用して調査を実施した。これは、ダムや池の底の形状を把握する技術(ナローマルチビームと同じ原理)で、市販の魚群探知機を応用した技術であり、ソナー端子が多種あることから、計測できる延長、幅を変えることができる。本調査では、水面上での作業が危険であるため、ロープアクセスにて、サイズ H10 cm×L15 cm×W3 cm、有効記録延長 20m のソナー端子を水面に投入し、河床状況を確認した。

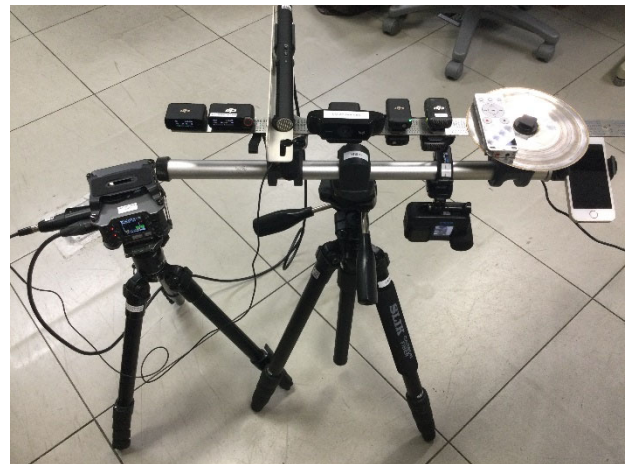
図-1 ハンマー打音収集装置の概観

マイク種別	製品	ビット	サンプリングレート	ロガー	
①	ガンマイク	MKE600 (SENNHEISER)	32bit	48kHz	Zoom F6
②	ラベリアマイク	MX184 (SHURE)	32bit	48kHz	Zoom F6
③	ワイヤレスマイク1	DJI mic (2台)	24bit	48kHz	単独/USB
④	ワイヤレスマイク2	DJI mic2 (2台)	32bit	48kHz	単独/USB
⑤	×ウェブカメラ	Logicool C922	16bit	44.1kHz	USB接続
⑥	アクションカメラ	GoPro10 Hero Black	16bit	32kHz	単独/USB
⑦	×スマホC	Apple iPhone SE	16bit	44.1Hz	単独
⑧	ICレコーダ	SONY ICD UX533F	16bit	44.1kHz	単独

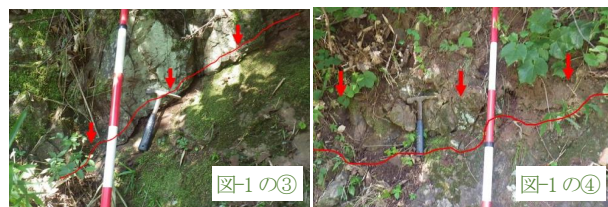
(a) 節理上方岩盤に移動傾向 (b) 露頭上面付近のハラミ出し
写真-3 終点側無処理区間法面の状況

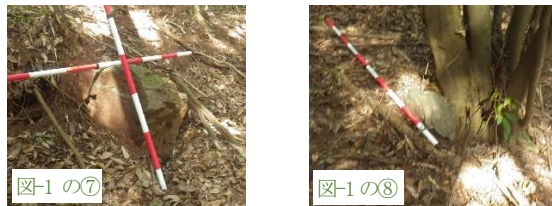
自然斜面全体に転石及び浮石(最大径 40cm 程度)が散在し、付近の立木で停止している不安定なものも存在しており(写真-5)、落石対策が必要であることが確認された。

(a) 浮石(最大径 40cm 程度) (b) 転石(最大径 40cm 程度)
写真-5 落石分布状況

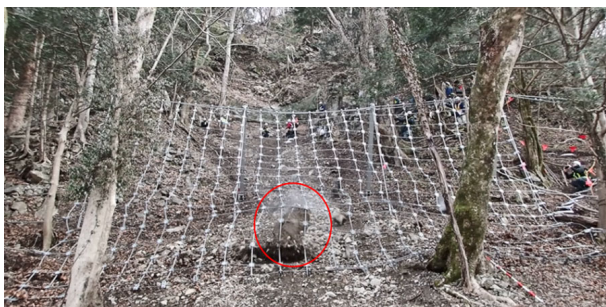
落石 No.		No.A	No.B	No.C
高さ×幅×奥行 (m)		0.50×0.50×0.90	0.70×0.50×0.40	0.40×0.80×0.50
重量 (kN)		5.9	3.6	4.2
比高 (m)		13.3	16.4	14.3
検 証 結 果	落石挙動 (衝突時)	逆回転	逆回転	くぐり抜け
	損傷	ロープ 支柱	金具ずれ 軽微な変形	金具ずれ なし
	落石減勢工衝突前実測速度 (m/s)	6.52	7.29	7.13
	落石減勢工衝突後実測速度 (m/s)	捕捉	捕捉	5.68
	衝突時の落石エネルギー (kJ) ※	12.7	9.9	10.8

写真-3 落石減勢工衝突時の状況 (落石 No. A 捕捉時)

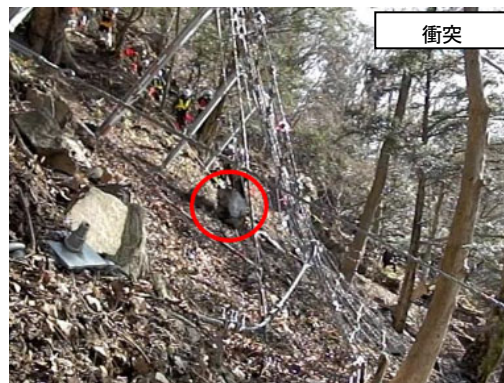
写真-4 落石減勢工衝突前 (落石 No. C)

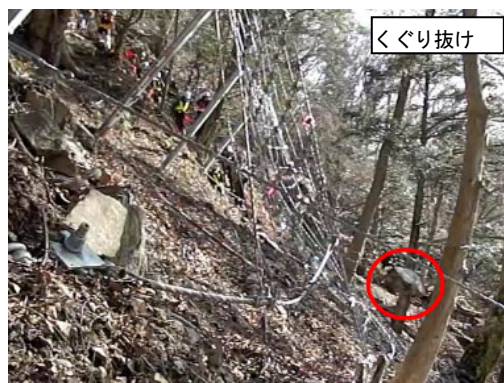
写真-5 落石減勢工衝突後 (落石 No. C)

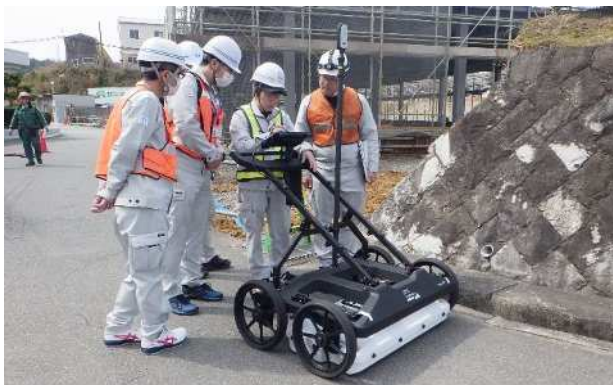
図 3 レーダ探査状況

- ・中心周波数：600MHz
- ・実用探査深度 1.5~2.0m 程度
- ・チャンネル数：水平 11ch、垂直 19ch
- ・有効探査幅：83cm

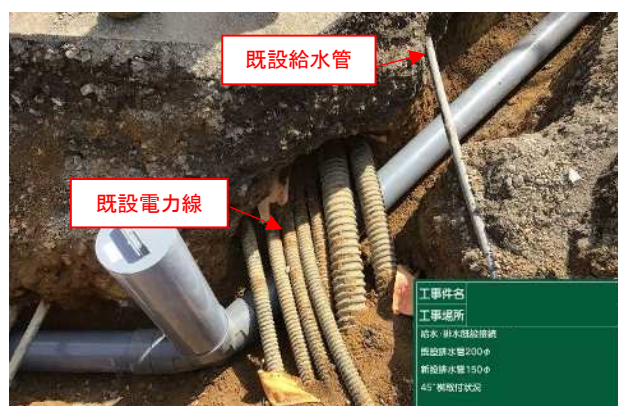
図 4 掘削による埋設管確認状況

図 4 に示す掘削範囲においては、深度 GL-0.6m 付近に既設給水管、GL-0.9m 付近に既設電力線が確認された。

給水管については概ね探查結果どおりの位置、深度であった。電力線については、土の状態等によりレーダ探査で明瞭な反射を取得できなかった範囲であったが、マンホール位置等から当該方向にも延伸している可能性を想定していた。今回の掘削範囲については、概ねレーダ探査で推定したとおりの結果となった。

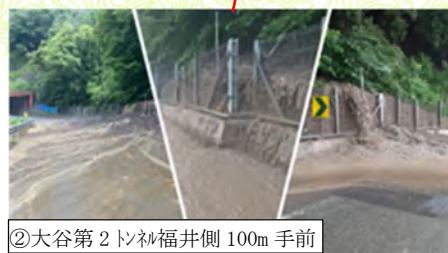
図-1 被災状況

②大谷第2トンネル福井側100m手前

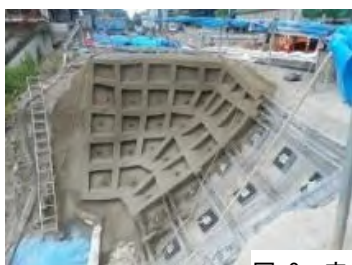
図-8 応急対策工(施工時)

- ・ 反力体は受圧板
- ・ 表層崩壊防止のため吹付法砕工設置(開放後)
- ・ 施工手順は第 2-1 案より多く施工日数も多い
- ・ 受圧板設置段階で交通開放可能でき、第 2-1 案より早期交通開放が可能のため採用

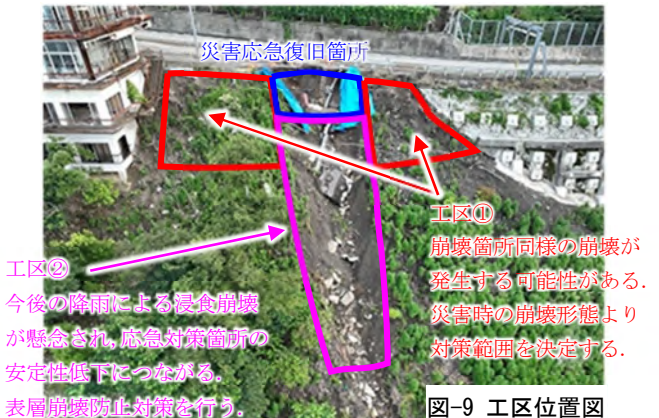
図-9 工区位置図

現地状況より、以下の工区に分けて設計する方針とした。

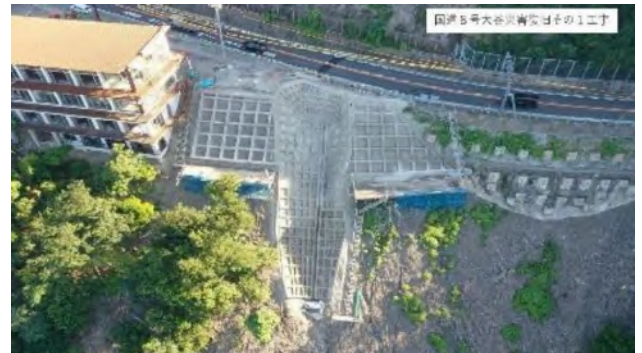
図-14 対策工全景

対策工の施工完了写真を示す。

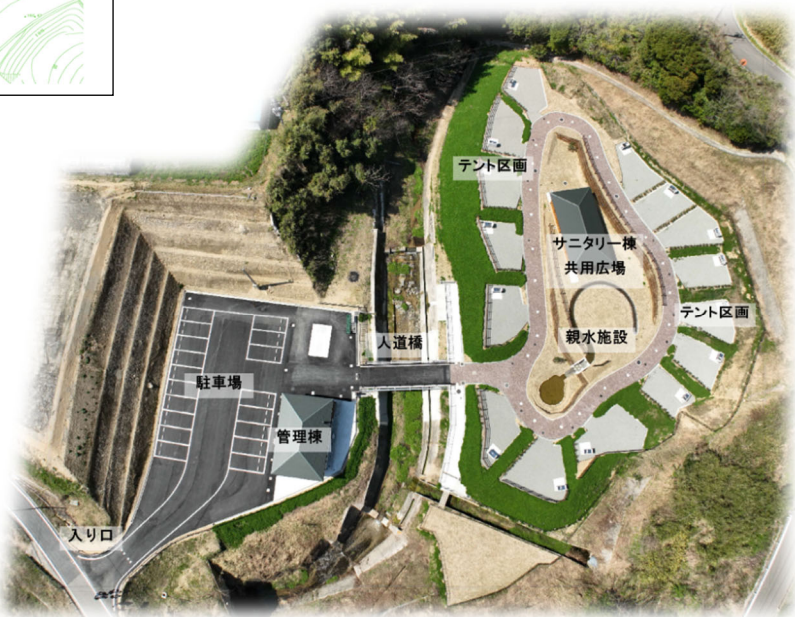
図ー4 完成時の空中写真
(淡路市提供資料に追記)

最終的に①～⑤の条件より造成形状とテント区画の配置を決め、平面レイアウトを完成させた。駐車場と人道橋を含む当キャンプ場の全体像は下図のとおりである。(図ー4)

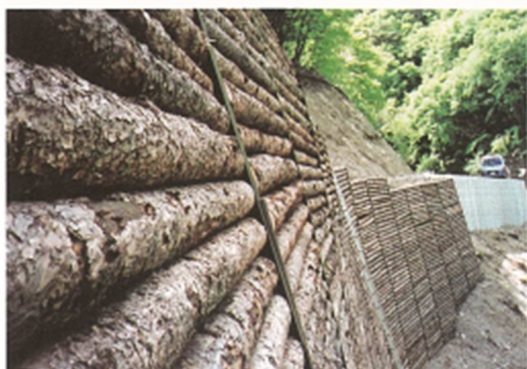
写真－1 発注者提供資料

発注者から提供されたのは、間伐材を使用した壁面のイメージ写真と擁壁の構造標準図であった。(写真－1、図－5)

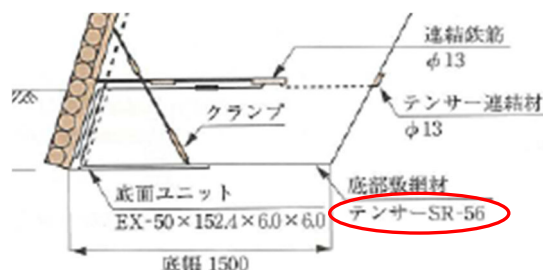
図－6 (図－5の部分拡大)

そこで、構造図に示されていた材料の「テンサーSR-56」に着目した。(図－6)「テンサー」とはジオグリッドの一種であり、これを手掛かりにそのメーカーを探し問い合わせたところ、ある企業が開発した鋼製補強土壁であることが判明した。

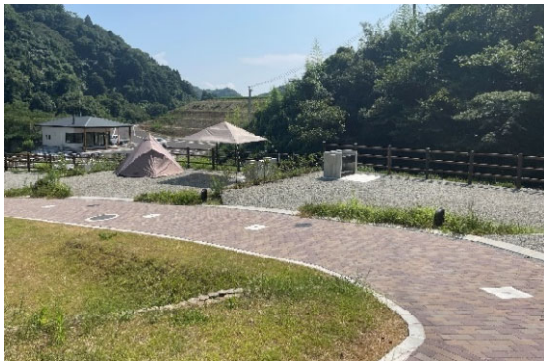
写真-5

幅員は3m、舗装は4t程度の車両乗入れに対応したインターロッキングブロック舗装を採用し、テント区画と歩行空間をすっきりと区分している。(写真-5)

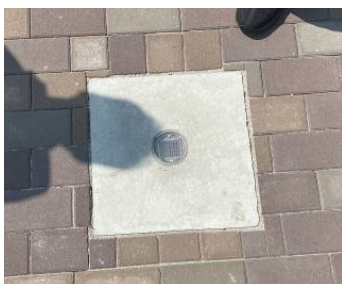
写真-6

照明施設は園路舗装へ埋め込み式のアップライトとし、ポール照明は設置していない。これは当キャンプ場の魅力の一つである星空の鑑賞を最大限に楽しむことができるように意図したものである。園路の中心線上に直径数cmの小型ライトを一定間隔で配置し、上向きに点灯させることによって園路進行方向への誘導灯として機能する。(写真-6)

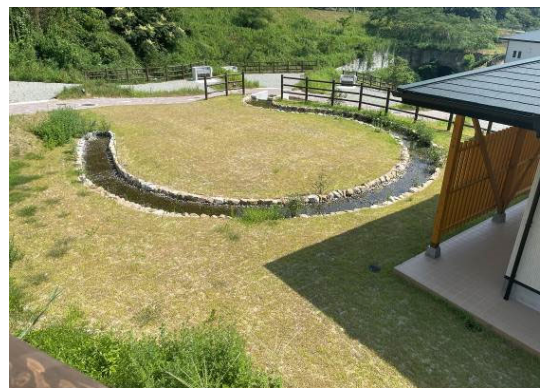
写真-8

共用広場に石張り水路、その流末に池を整備し、キャンプ場近傍の沢よりパイプで水を引込み小さなせせらぎとした。(写真-8、写真-9)

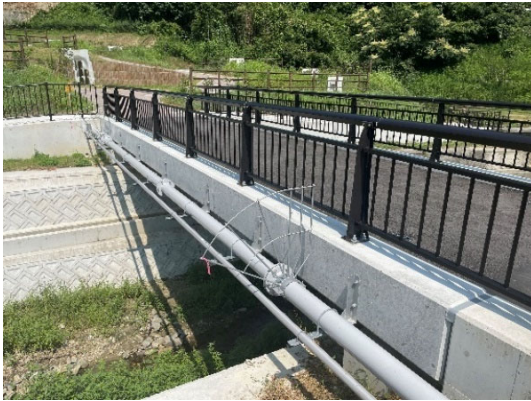
写真-10

水道は西側の駐車場入り口部で道路より場内へ引込むこととした。そこから東側のテントサイトへ給水するためには佐野川を渡河する必要がある。また、テントサイトで発生した排水を駐車場側の浄化槽まで流下させるためには下水管も渡河する必要がある。よって、給水管と下水管をともに人道橋に添架することとした。(写真-10)

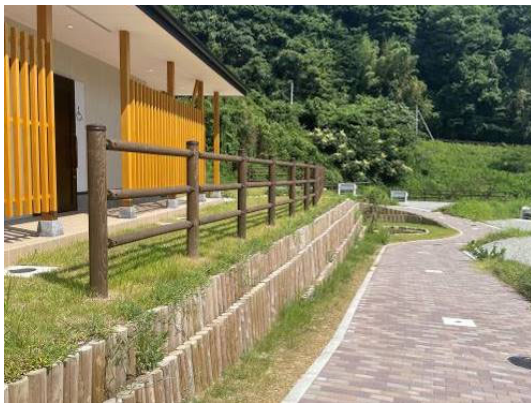
写真-11

擁壁の上や法肩など転落による危険のおそれがある区間には転落防止柵を設置した。材質はキャンプ場の景観になじむよう木製の柵を採用した。(写真-11)

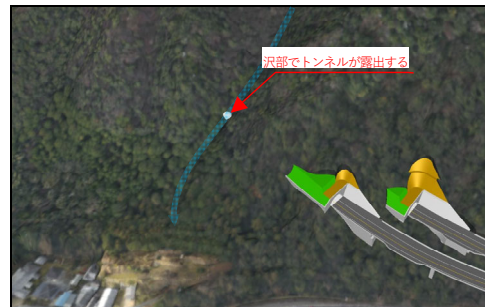
図-3 現況モデル

当該路線の坑口は前後のコントロールポイントより、斜面に対して、斜めに坑口を設置する必要があり、斜面側のトンネルの低土被りが懸念された。CIM モデルによりトンネルの土被りの状況を確認したところ、一部、トンネルが露出することが判明した。(図-3) また、露出部分の対策工(押え盛土)の施工方法の検討の際には、本坑および先導坑を CIM モデル化し、施工手順、施工方法の妥当性の確認、協議に活用した。(図-4)

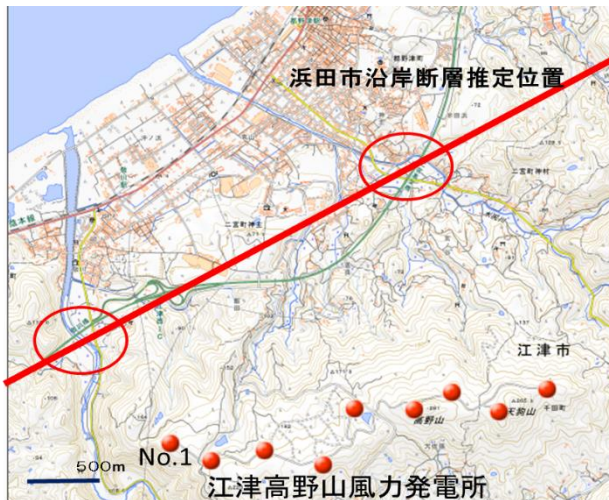
図-9 江津高野山風力発電所と浜田市沿岸断層との位置関係

表-4にそれぞれのケースにおける浜田市沿岸断層活動時の解析結果を示すが、断層運動影響範囲は高々24.5mであり、発電施設と断層は1.1km離れている。よって、地震時に浜田市沿岸断層の断層運動が施設を直撃する可能性は極めて低いと考えられる。

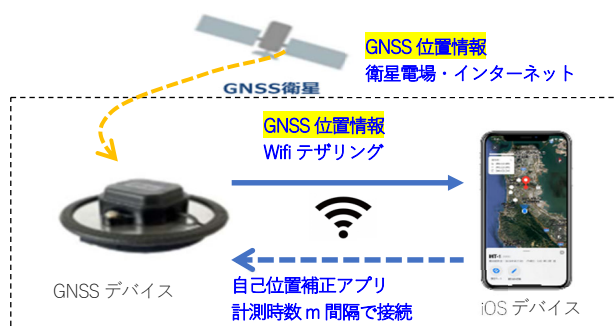
図-9 RWP を用いた自己位置補正の概要図

ネットワーク型RTK測位により位置情報を取得したRWPを計測対象となる空間に約5mの一定間隔で設置し、RWPで得られるGNSS衛星の測位データをインターネットを介してNtripサーバー内蔵のGNSSデバイスによって取得する。取得したGNSS位置情報は、LiDARを搭載したインターネット接続可能なiOSデバイスのIP/portを指定したWifiテザリング

によって位置情報データを受信する。測距誤差は、LiDAR 計測を実行するデバイスと GNSS デバイスとの接続を一定間隔に設置および接続し、接続毎に位置補正を実施することで軽減している。

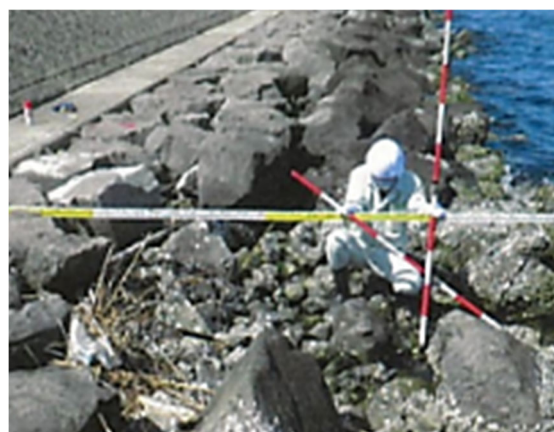
図-1 5 従来の捨石点検

調査・設計分野における活用例としては、捨石工のような拘束力が低い構造物の変動量や、飛散状況を把握する際に利活用が考えられる。通常、捨石飛散状況を把握するためには、調査する範囲が広大になってしまうため作業に手間と時間が掛かってしまう(図-15)。

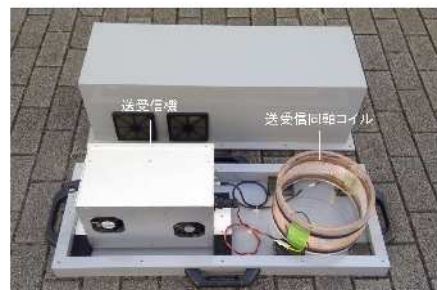
図-6 FDEM 探査機

測定周波数 16種	16種波数 (364~25Hz) 364, 216, 182, 128, 91, 64, 48, 32, 22.8, 16, 11.4, 8, 5.7, 4, 3.8, 2 (Hz)
コイル	送信コイル: 直径25cm, 巻数10回 受信コイル: 直径95cm, 巻数30回(平面巻線) (同軸送受信コイル)
送受信機	送信電流: 丁数値0.5~10A 位相検出分解能: 0.005度以下
寸法、質量	330(φ)×320(高)×230(幅) mm, 約15kg
データ通信	RS232Cケーブル (max30m)
計測ソフト	パーソナルコンピュータ制御 計測時間: 最速30秒/測点
電源	AC100V (ポータブル発電機)

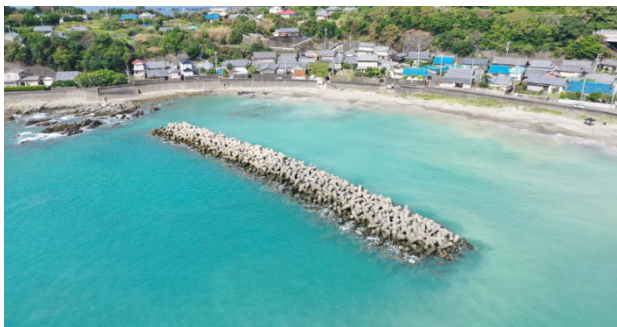
図-1 離岸堤の鳥瞰写真

そこで本研究では「海岸保全施設維持管理マニュアル(令和2年6月(令和5年3月一部変更))¹⁾」(以下、維持管理マニュアル)に記載のある新技術等による点検手法を参考に、離岸堤(図-1)の点検について適用可能な新技術を活用し、点検手法の評価を実施した。

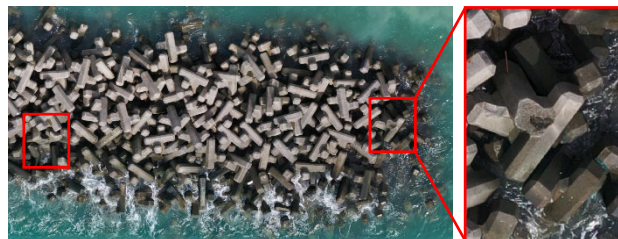
図-13 ブロックの破損

ブロックの破損に対する調査は、空撮写真及び作成したオルソ画像から技術者の目視により評価を実施した(図-13)。

オルソ画像からは堤体に一部破損が生じていることが判別できる。海中部における破損を写真や点群から判別することは困難であるが、評価基準である「少数の破損ブロックがあるか」、「破損ブロックが1/4を超えているか」等を把握するには十分な計測精度であると考えられる。

グリーンレーザ測量は、従来技術である「船舶による海上目視」、「潜水士による水中目視」と比較して、現場作業が効率的であることに加え、オルソ画像は全体の形状が把握しやすいため、破損位置の抽出や整理作業を効率的に実施可能というメリットがある。

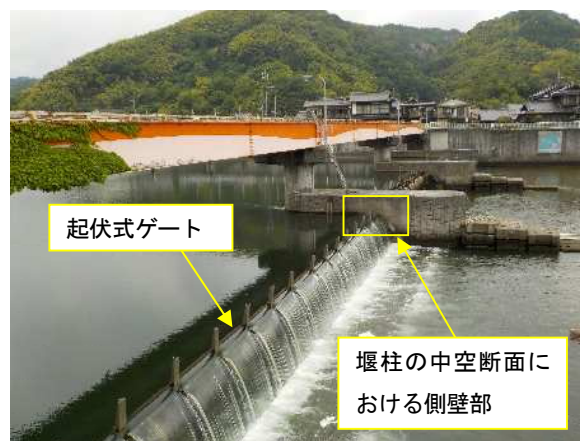
図-1 耐震性能照査を実施した河口堰

起伏式ゲートを有している堰柱(図-1)は、ゲートの開閉を担う駆動部が堰柱内部に設置されており、一般的な門柱を有する堰柱とは異なる特殊な構造である。起伏式ゲートを有する堰柱における耐震性能照査の課題は、河川指針に準じた保耐法の結果だけでは、側壁部にひび割れが生じているか判断できないことが挙げられる。地震時において側壁部にひび割れが生じ、堰柱内部が浸水すると、起伏式ゲートの開閉性に甚大な被害を及ぼすが、河川指針の照査方法ではひび割れの発生有無や発生箇所を詳細に把握

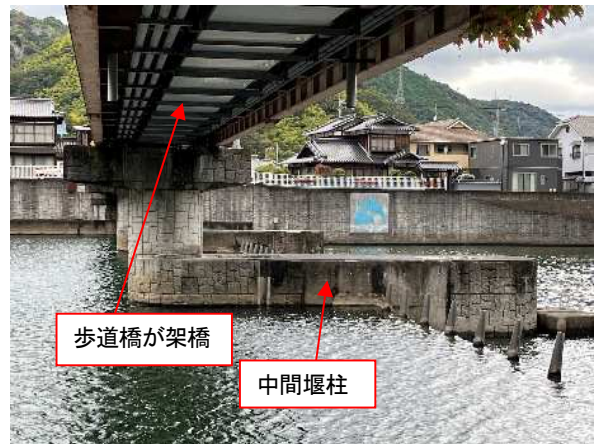
図-4 中間堰柱の現地写真（側面）

- ・ゲート型式：起伏式ゲート（扉体高：2.64m）
- ・開閉方式：油圧シリンダ両端駆動式
- ・基礎：杭基礎（鋼管杭）（ $\phi 600$ ， $L=24.0\text{m}$ ）
- ・堰柱使用材料： $\sigma_{ck}=21\text{ N/mm}^2$ ，SD295
- ・管理橋：プレートガーターI桁橋（3連）
- ・地盤種別：II種地盤

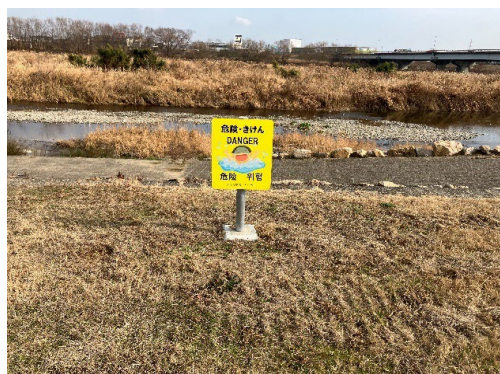
図-7 揖保川せせらぎ公園の安全対策事例

利用者の安全対策(水難事故防止策)については、河川の治水安全性との両立を考え、親水空間の整備事例等を参考に、注意喚起の看板を設置する方針とした(図-7)。

工作物設置基準およびチェックリスト⁷⁾では、安全施設として、高さ1m以下であれば流下断面に柵等を設置可能としている。しかし、捨石マウント箇所には柵等を設置した場合、ゴミ等の引っ掛かりによる河積阻害や流出の危険、親水性を妨げる恐れがあり、本設計には適さないことから、看板での対策とした。

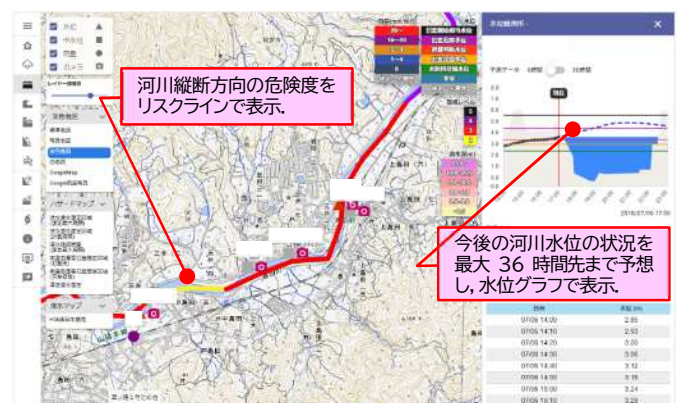
図-6 河川水位・氾濫予測結果の表示イメージ

2. で構築した、洪水、土砂災害・高潮の予測解析結果を災害時にも速やかに検索、確認できるよう、地図上に災害リスク情報の平面分布を表示するとともに、グラフ等を用いて、数時間先までのリスク変化を確認できるように工夫した。特に、河川水位・氾濫予測については、越水による氾濫の危険性をわかり易く表示するため、河川縦断方向に警戒レベルを設定し、色分けしたリスクライン情報として表示した(図-6)。

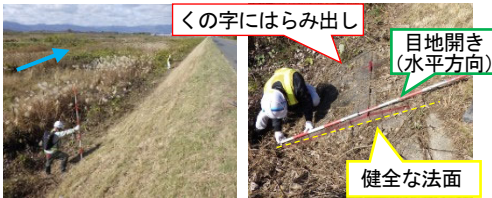
表一5 護岸のはらみ出しの再評価事例(2018年度以前)

沈下により目地に水平方向の開きが生じ、ブロックの一体性が低下し、圧密沈下や出水時の残留水圧による背面土の流動の影響を受けたと想定される。以上から、当変状は、すべり破壊の途中段階であり、護岸の安定性が低下していると判断し、c評価とした。

</div><div>くの字にはらみ出し</div><div>目地開き (水平方向)</div><div>健全な法面</div><div>評価区分は「点検・評価要領」(表一2)に基づく</div></div>											
二次評価 (2018 年度以前)	定期横断測量 (200m 毎)

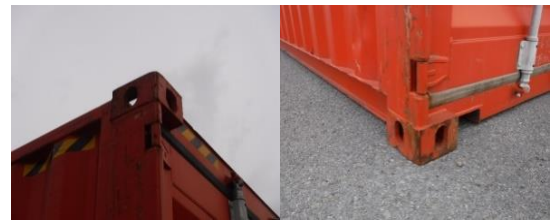
図-4 コンテナのキャスティングブロックとその穴

コンテナの荷揚げ荷下ろし時に使用される、コンテナ上下四隅に配置されているコーナーキャスティング(すみ金具)のツイストロック用ホール(図-4)を利用し、その穴に緊結用の索を連結する。

具体的には、コンテナ底面の四隅コーナーキャスティングブロックのうち対角線上に位置する2つのブロックの穴にそれぞれ縦連結索をかける。そして流出を防止するコンテナ群側に面した上下のブロックの穴にそれぞれ横連結索をかける。(図-5)

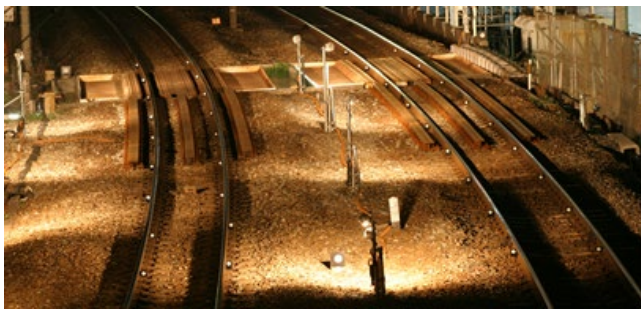
図-3 照明設備を用いた夜間撮影状況

運用初期には、夜間計測のために施工基面や線間に照明が必要であり、照明設備の設置・点検作業が必要なことに加え、照明のムラに伴う昼夜の変位誤差発生が課題であった(図-3)。

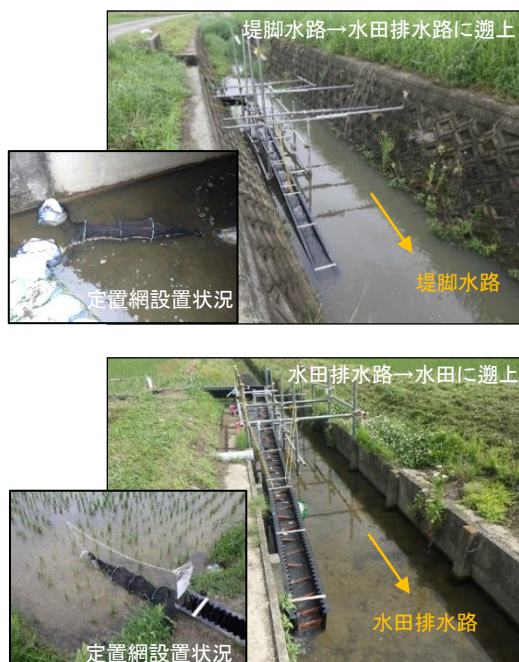
図1 魚道の設置状況(上：簡易魚道、下：水田魚道)

令和5年5月11日～12日にかけて、新居遊水地内の堤脚水路、水田排水路にそれぞれ簡易魚道、水田魚道を設置した(千鳥X型魚道)(図1)。また、魚道の設置時、魚類が移動できる水深を確保するため、各水路で土嚢、角材を用いた堰上げを実施した。両魚道に通水が確認された後、5月30日17時～6月2日13時にかけて魚道出口に小型定置網を設置し、日中4時間毎に揚網し魚類の遡上状況を確認した。

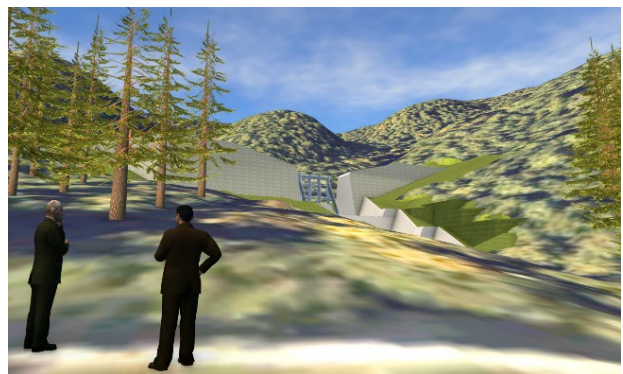
図－ 3 完成イメージモデル

堰堤完成イメージを、地元住民説明会における活用を想定して視覚化した。その際、地元間伐材の有効活用の一環として杉板型枠を使用することを念頭に、堰堤下流面側を杉板型枠模様に近似したテクスチャを用いて表現した。

堰堤と保全対象人家、周辺の植生状況を合わせた統合モデルによる完成イメージを作成し、第3者への堰堤設置時のイメージの共有・理解へ貢献した。

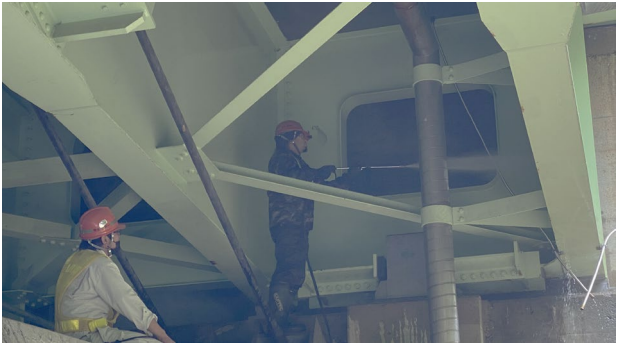
図－3 洗浄実施状況

項目	内容
洗浄方法	高圧洗浄
洗浄箇所	桁端部から 1.5m 以内の主桁およびその周辺部材
使用機材	高圧洗浄機、給水タンク、ランス、運搬トラック
洗浄水	ナノバブル水（NEXCO 中日本より提供）
塩分調査方法	表面塩分計 （効果確認のため、洗浄前・洗浄後に計測実施）
塩分調査箇所	鋼橋：主桁のウェブ・下フランジ、下横構等 PC 橋：主桁下部、床版間詰部等

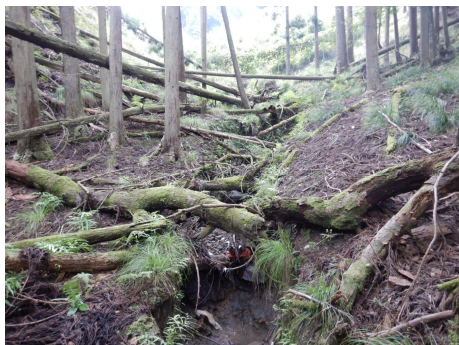
図1 沢筋の洗掘状況(下流から上流を望む)

上記の集水桝付近と沢筋に沿って洗掘が進行している。

また、洗掘の進行度合いは推定値で、集水桝付近で最大深さ約 2.2m 最大幅約 3m、沢筋で最大深さ約 1m 最大幅約 2m となっており、集水桝付近がより顕著に洗掘されている。

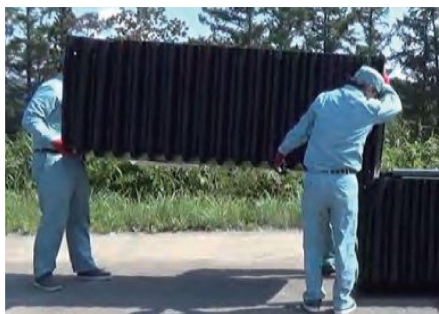
図 4 ポリエチレンU字溝(図は 800×800)

また、ポリエチレンU字溝は基礎工が不要であり、一切のコンクリート打設や碎石の小運搬を行わないため、施工量の減少・施工期間の短縮が図れる。

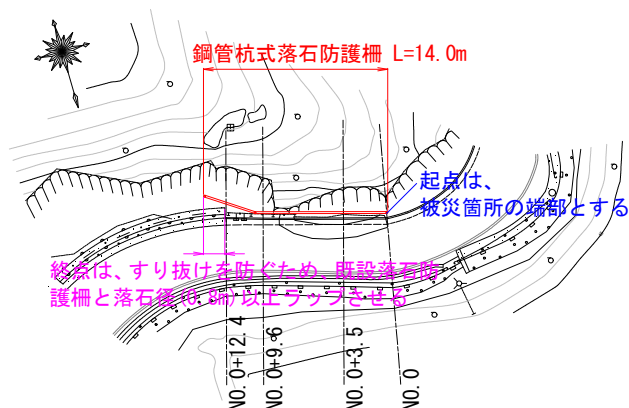
図-5 配置位置図

図-5 の通り、配置条件を考慮して平面位置を決定した。
