落石の運動エネルギーを低下させる新たな落石対策施設の検討及び効果検証

中央復建コンサルタンツ(株) 吉田 泰治

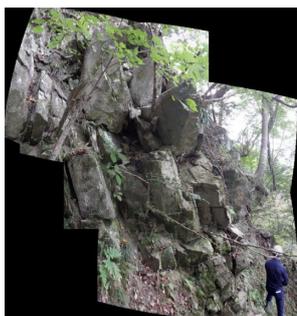
写真-1 不安定な浮石

当該箇所は、比高150m程度、勾配40度程度の斜面であり、比高40m~80m程度付近には、濃飛流紋岩類の溶結凝灰岩を主体とする岩盤露頭があり、急崖を形成している。岩盤露頭は、節理面が発達しており、写真-1のように、風化により節理面を境に基岩から分離した不安定な浮石が確認される。

落石発生源はロックシェッド耐力を上回る大規模なものであり、国道に影響を及ぼす可能性があるため落石対策を実施した。発生源対策を行う落石予防工は、対象落石源が写真-1のように節理面の発達が顕著な浮石群の場合、施工時の安全性が確保できないため採用ができない。以上のことから、表-1に示す対策工法を検討した。

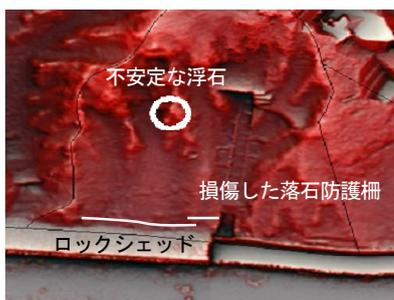
図-2 現地周辺の微地形表現図

図-2に示すように、既設対策工として、道路際にロックシェッドと高エネルギー吸収型落石防護柵が設置されている。当該箇所において、落石防護工は、高標高部からの落石のため、高エネルギー吸収タイプの防護工が適しているが、既設防護柵は繰り返しの落石により、写真-2のように土砂が堆積し、破損している。

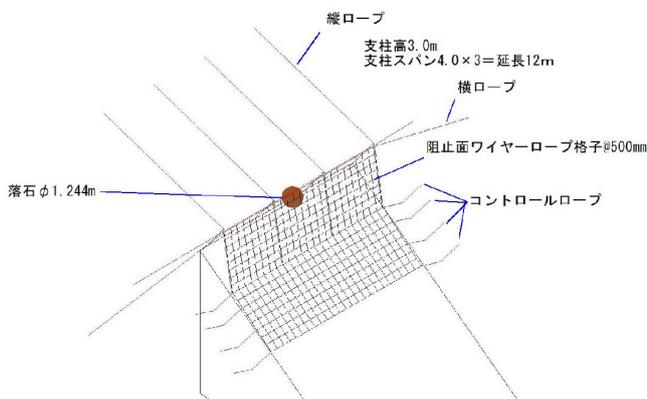
図-3 落石減勢工の仕様

施工された落石減勢工の仕様を図-3に、落石減勢工の各諸元を表-2に示す。落石の運動エネルギーを低減させるための落石減勢工の主な仕様は以下のとおりである。

- ・設計時の数値解析モデルの対象落石はφ1.244m, 想定速度23.3m/s, 落石エネルギー793kJである。
- ・ポケット式落石防護網工のような網構造としつつ, 下端をアンカーで固定しないことで, 落石が堆積せずに通過するような構造とした。
- ・既設防護施設としてロックシェッドがあり, 小規模な落石は防護できるため, 落石減勢工の阻止面はφ500mmのワイヤーロープ格子状とした。
- ・落石に対して格子状のワイヤーロープが跳ね上がることを制御するための装置として, コントロールロープを設置した。
- ・衝撃・構造解析ソフトウェア Ansys LS-DYNA を用いた数値解析により, 落石減勢工を設計した。

・支柱: H-125×125×6.5×9, 長さ3m
・ネット高さ: 8m, 延長12m (4m×3スパン)
・阻止面: ワイヤーロープφ500格子状 ネット部φ16
・吊りロープ・横ロープ・コントロールロープ: φ18
・金網: φ4.0 (鋼線: 結合コイルでワイヤーロープと連結)

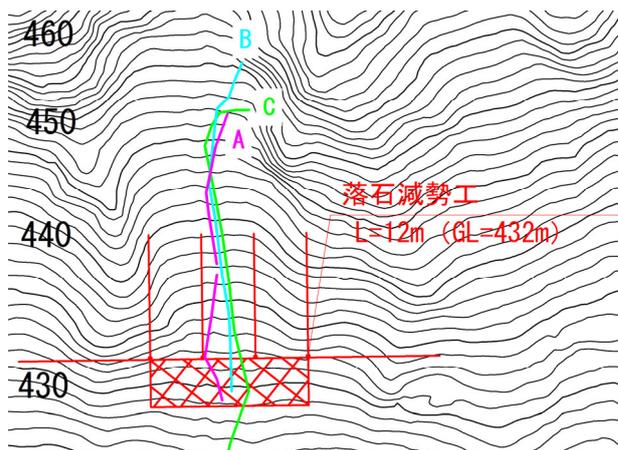
図-4 落石源位置図及び経路図

な岩石を落下させ、落石減勢工に衝突させることで効果を確認した。実験に際し、動画および静止画像による落石の軌跡を用いて落石の運動エネルギー等の解析検証を行った。速度については、落石減勢工の横に設置した高速度カメラにより解析した。表-3に実験対象のうちの代表的な3つの落石源、図-4、図-5に落石源位置図及び経路図、実験概要断面図を示す。

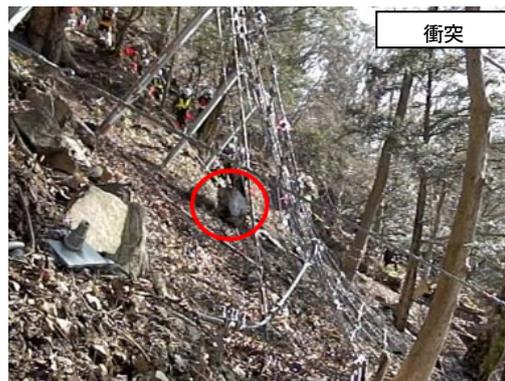
写真-4 落石減勢工衝突前 (落石 No. C)

- 落下した落石は、6.52~7.29m/sで落石減勢工に衝突し、速度から算出した落石減勢工衝突時の落石エネルギーは9.9~12.7kJであり、大半が落石減勢工にて捕捉された。
- 落石No.Aは写真-3に示すように、捕捉時の落石減勢工は落石の衝突により阻止面が変形し、両サイドに設置したコントロールロープに張力の作用が確認された。落石は、落石減勢工衝突後、地面に落下したのち停止した。No.Bも同様の挙動を示した。
- 阻止面をくぐり抜けた落石(No.C)は、落石の衝突により落石減勢工阻止面が変形した後、ワイヤーロープ500mm格子状の間をくぐり抜ける際に減速した後、斜面下のロックシェッドまで落下し停止した。くぐり抜けた落石は短辺が0.5m未満であり、ワイヤーロープ格子より小さいものであった。落石No.Cの落石減勢工衝突前後の状況写真を、写真-4~写真-5に示す。
- 部材の損傷は、衝突による支柱の軽微な変形およびワイヤーロープの金具のずれが確認されたが、構造系に大きな損傷はなかった。落石減勢工は落石が堆積せずに通過するような構造とし、減勢させる目的であったため、部材の損傷は少なかったことが考えられる。

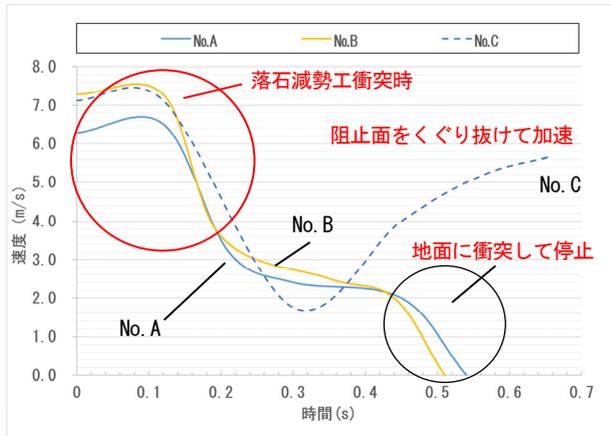
図-6 時間と落石速度推移

落石速度の推移を図-6に示す。図-6は、落石減勢工に接触する直前からの落石速度の時間的変化を表したものである。本実験においては、いずれも落石が落石減勢工に接触すると、落石速度が低下し、衝突前速度が速いほど、減速効果は高い。図中の黒丸は、落石減勢工にて捕捉された落石を示す。捕捉された落石は、地面との衝突により速度が低下し、その後停止した。一方、阻止面をくぐり抜けた落石は、落石減勢工衝突時に減速し、落石減勢工衝突時(阻止面くぐり抜け時)の20%程度の減速効果が確認された。

- 落石の衝突により阻止面が変形し、コントロールロープに張力が作用する挙動が確認された。
- 衝突前速度が大きいほど、落石減勢工衝突による減速効果が大きい。

- ・地面衝突時にも減速効果が見られ、今回落石実験では、落下した落石の大半が捕捉された。
- ・阻止面をくぐり抜けた落石は、衝突による減速効果が確認された。

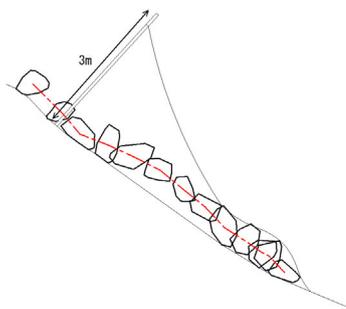
図-7 捕捉時の挙動(落石 No. A)

また、落石減勢工捕捉時(落石No.A)と落石減勢工くぐり抜け時(落石No.C)の落下時の挙動を図-7、図-8に示す。捕捉時の挙動は、落石減勢工衝突により地面に衝突し停止していることが確認された。一方、くぐり抜けた際の挙動は、落石減勢工横ロープにより跳躍していることがわかる。
