## 地中レーダを用いた埋設管探査事例

株式会社ウエスコ 田山 良一  
株式会社ウエスコ ○上杉 耕平

本稿は地中レーダを用いた埋設管探査の事例報告である。工場敷地内に敷設された埋設管に対して、3Dレーダ探査機にてその位置と深度を推定した。新設管敷設時、実際に確認された既設埋設管の位置と、探査結果の比較により、本調査で把握できなかった部分を整理し今後の埋設管探査における課題を検討する。

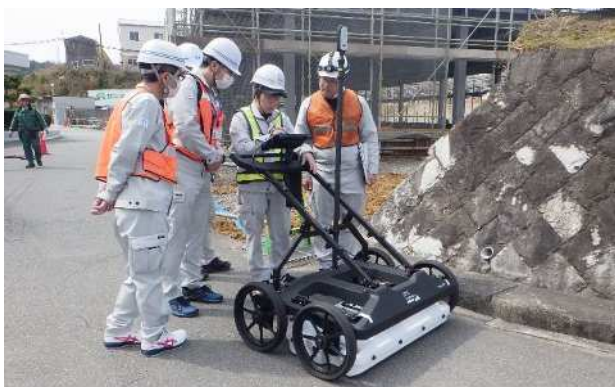
図 3 レーダ探査状況

○Stream DP(IDS GeoRedar 製)

- ・中心周波数：600MHz
- ・実用探査深度 1.5~2.0m 程度
- ・チャンネル数：水平 11ch、垂直 19ch
- ・有効探査幅：83cm

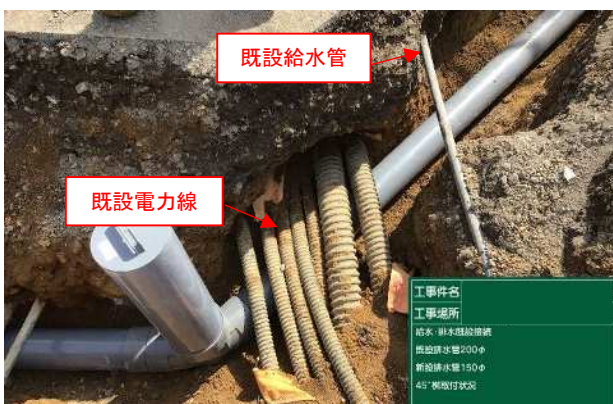
図4 掘削による埋設管確認状況

図4に示す掘削範囲においては、深度GL-0.6m付近に既設給水管、GL-0.9m付近に既設電力線が確認された。

給水管については概ね探査結果どおりの位置、深度であった。電力線については、土の状態等によりレーダ探査で明瞭な反射を取得できなかった範囲であったが、マンホール位置等から当該方向にも延伸している可能性を想定していた。今回の掘削範囲については、概ねレーダ探査で推定したとおりの結果となった。
