UAV 搭載型グリーンレーザによる離岸堤の点検について

(株) ニュージェック ○ 阿部 廉太郎

離岸堤に対して、新技術(UAV に搭載したグリーンレーザ計測機器)を用いて陸上部・水中部の点検を実施し、従来技術である海上目視および潜水目視による点検との比較検討を行った。検討の結果、効率性、安全性、経済性の面で新技術が有利となることが明らかとなった。また、新技術の活用によって 100 点/m² 以上の点群が水中部を含め広範囲に取得可能であり、3次元の形状の把握によって詳細な点検が可能であることを示した。

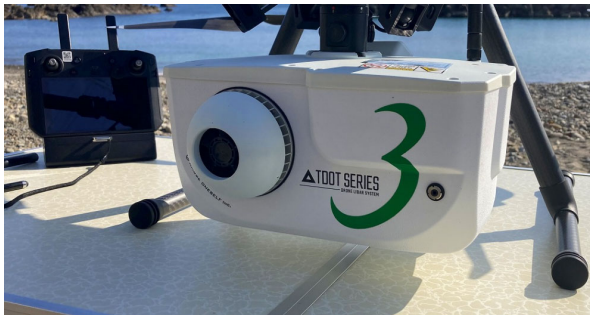
図-2 グリーンレーザ計測機器 (TDOT3 GREEN)

「TDOT3 GREEN」(図-2)を UAV に搭載し運用を試みた(以下、グリーンレーザ測量)。

一般的な UAV レーザ測量は、近赤外域のレーザを用いる。近赤外線レーザは安価で扱いやすい反面、水に吸収されやすく水面下の地形の取得が困難である。「TDOT3 GREEN」は緑色域の波長の短いレーザを照射するため、陸上と水中の地形測量が同時に可能となり、離岸堤の調査に適していると判断した。

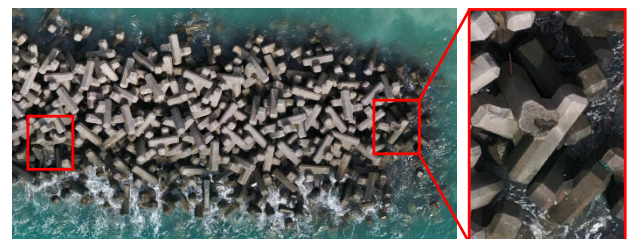
図-13 ブロックの破損

ブロックの破損に対する調査は、空撮写真及び作成したオルソ画像から技術者の目視により評価を実施した(図-13)。オルソ画像からは堤体の一部破損が生じていることが判別できる。海中における破損を写真や点群から判別することは困難であるが、評価基準である「少数の破損ブロックがあるか」、「破損ブロックが1/4を超えているか」等を把握するには十分な計測精度であると考えられる。

グリーンレーザ測量は、従来技術である「船舶による海上目視」、「潜水士による水中目視」と比較して、現場作業が効率的であることに加え、オルソ画像は全体の形状が把握しやすいため、破損位置の抽出や整理作業を効率的に実施可能というメリットがある。
