木津川上流上野遊水地における 簡易魚道および水田魚道の設置と横断連続性再生効果

株式会社建設環境研究所 江藤 彰汰

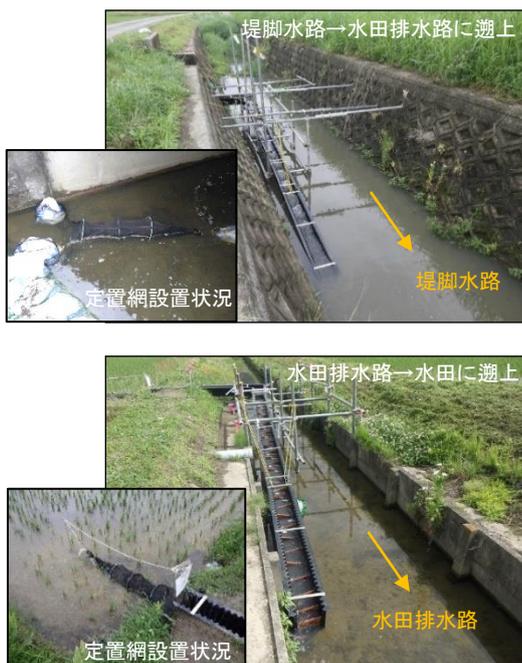
図1 魚道の設置状況(上：簡易魚道、下：水田魚道)

令和5年5月11日～12日にかけて、新居遊水地内の堤脚水路、水田排水路にそれぞれ簡易魚道、水田魚道を設置した(千鳥X型魚道)(図1)。また、魚道の設置時、魚類が移動できる水深を確保するため、各水路で土嚢、角材を用いた堰上げを実施した。両魚道に通水が確認された後、5月30日17時～6月2日13時にかけて魚道出口に小型定置網を設置し、日中4時間毎に揚網し魚類の遡上状況を確認した。
