## 堤防陥没発生要因に関する考察

(株)建設技術研究所 ○丸岡 雄一郎  
(株)建設技術研究所 宗行 正則  
(株)建設技術研究所 上山 高史

堤体内の空洞化は、浸透に対する堤防の安全性だけでなく、陥没に進展すると、河川利用者の安全面に重大な影響を及ぼす。当該河川では、昨年に引き続き、堤防天端のアスファルトに変状が発生したため、試掘調査を実施し、変状の発生要因を推定した。本報告では、実施した調査結果を受け、各種試験結果による変状箇所の特徴を報告するとともに、今後の堤防点検手法に関する留意点を提案するものである。

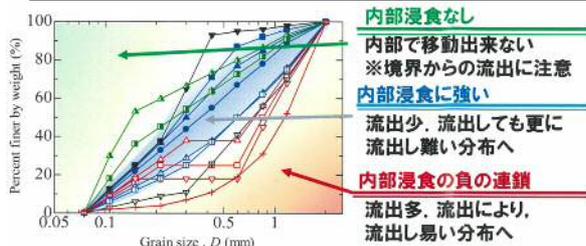
図-9 粒度加積曲線の全体形状による内部浸食に対する安定性の判定基準<sup>5)</sup>

**【粒度分布形状による内部浸食挙動の判定基準】**

- ・上に凸の粒度形状  
⇒ 内部浸食を受けにくい(細かい粒子が揃っている)
- ・直線形状の粒度形状  
⇒ ほとんど内部浸食を受けない(細かい粒子が拘束され動きにくい)
- ・下に凸の粒度形状(当該地粒度形状)  
⇒ 内部浸食を受けやすい(大きな粒子が増え、細かい粒子が周りの粒子から拘束されにくく、抜けやすい)
