変状が発生した既設ブロック積及び斜面に対する防災対策設計事例

協和設計株式会社 ○ 丁 経凡 協和設計株式会社 梅本 雄太
協和設計株式会社 川口 徹矢 協和設計株式会社 南部 啓太
協和設計株式会社 夏目 卓生 協和設計株式会社 渡瀬 健司

論文要旨

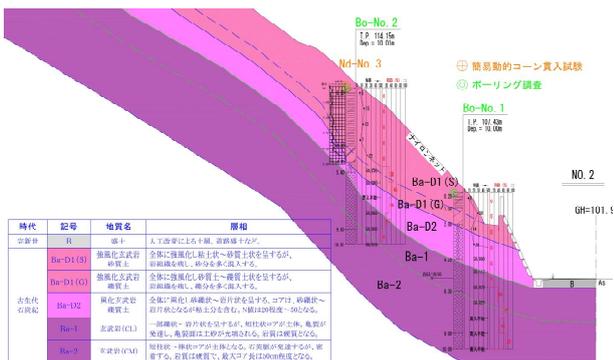
図-3 地層断面図

積のクラックが著しく発生した位置において、横断方向に2箇所実施し、地層構成及びN値を確認の上、地層断面を推定した(図-2)。後者はブロック積設置区間と終点側無処理区間において、計5箇所を実施して、土砂層の分布深度及びN値(Nd値より換算)を確認した。常時の地下水位は、道路面付近であることが確認された。

基盤岩は玄武岩であり、表層には強風化玄武岩が分布しており、N値は6~15程度である。各地層の代表N値とN値より推定した地盤定数を表-1にまとめた。ここで、土砂層(Ba-D1(S), Ba-D1(G), Ba-D2)の粘着力cは、現況地形の円弧すべり破壊に対する安全率FSを1.0と仮定して、逆解析により推定した。
