アンカー工事中に確認された空洞とその対処法

株式会社ウエスコ ○ 櫻井 伸治
株式会社ウエスコ 片野 慎二

本稿は、空洞と思われる事象が確認されたグラウンドアンカー建設現場において実施した調査内容や結果の評価、対応策を報告する。掘削オペレーターからの状況聞き取りから、空洞は2箇所以上存在すると予想されていた。調査内容としては、対象箇所において、 $\phi 66\text{mm}$ オールコアボーリングを実施した。空洞部でレーザー測距計測、写真撮影を実施するため、空洞が確認された深度まで $\phi 116\text{mm}$ のケーシングで保孔した。調査の結果、空洞と予想された箇所には、高さ1.7m程度、幅2.5m程度、長さ9m程度の空洞が存在することが確認できた。また、地元住民から、当該斜面には過去に防空壕があった情報が得られ、空洞の成因についての証拠が得られた。確認された空洞は、将来的に陥没する可能性が考えられることから、閉塞することを提案した。対策工法としては、空洞残置防止の観点から、流動性の高いエアモルタルによる充填を提案した。また、アンカーの定着深度は、空洞の状況に応じて変更することとし、原則として、空洞奥側を起点に自由長部1m、定着部4.5mの計5.5m確保することを提案した。

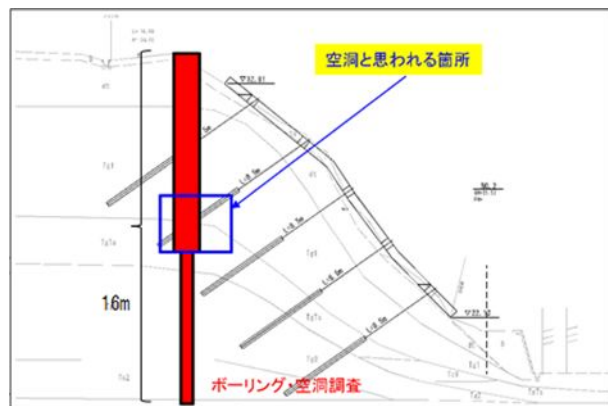
図-2 ボーリング調査計画図

対象の2箇所、状況確認と深度を明らかにするために、オールコアボーリングを行った。

掘削地点は、ポイントを外さないことに留意し、施工業者の立会を願い、慎重に決定した。斜面に向かって左側の

地点はBor-1、右側の調査地点はBor-2とした。

調査深度は、他の場所にも存在する可能性があるため、最下段アンカーの設置深度であるGL-16mまで確認することとした。

また、対象が空洞であった場合は、孔内の状況把握と広さの把握のため、デジタルカメラとレーザー測距計を挿入することを計画した。これらの機器を挿入するためには、空洞までは、 $\phi 116\text{mm}$ のケーシングで保孔することとした。

デジタルカメラ撮影とレーザー測距計測定は、空洞内を詳細に把握する事を目的として、深度20cm毎、角度15度ピッチでの実施とした。

ボーリング孔の埋戻しは、空洞があった場合、対応が困難であること、空洞充填時に利用できることなどの理由から、VP65の塩化ビニル管を挿入し、口元からの雨水進入を確実に防止することとした。
