京都府景観資産を織り成す 「流れ橋」の再生

セントラルコンサルタント株式会社 須田 花織

京都府の久御山町と八幡市を結ぶ、木津川下流部を横過する上津屋橋(以下、流れ橋)は、昭和28年、洪水時に水の流れを阻害しない工夫として流れる構造にて施工されている。この独特の構造より、通称「流れ橋」と呼ばれている。現在では、京都府の景観遺産や文化庁の日本遺産に指定され、八幡市の観光資源のひとつとして多くの方々に愛されている木造橋である。

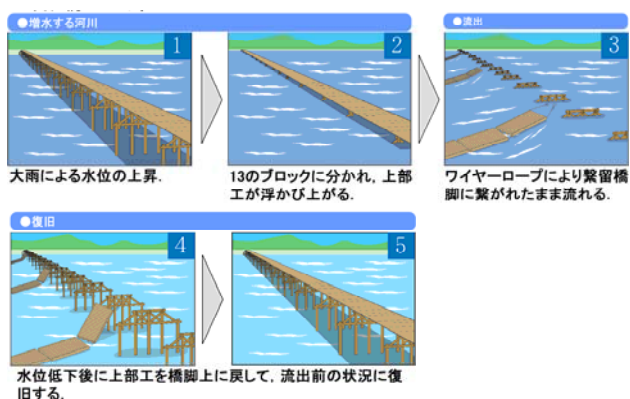
図-3 流れ橋のしくみ

流れ橋は河川の増水時、図-3に示すように流れる仕組みとなっている。

- ①大雨により木津川の水位が上昇する。
- ②川の水位が橋桁高さまで増加すると、ユニット化された上部工が浮かび上がり、3径間ごとにワイヤーロープでつながれた13ブロックに分かれる。
- ③各ブロックはワイヤーロープで繫留橋脚に繋がっており、流失することなく筏のように流れ、大水を受け流し、被害を最小限に抑える。
- ④水位が低下後、流出した上部工を橋脚の上に戻すことによって、流出前の状態に復旧することができる。

昭和28年当初、上部工は径間毎にバラバラに流出する構造であったが、平成になり被災したところから順に上部工をユニット化し、再利用しやすい形状に改められた。これにより、被災時に上部工が下流まで流出してしまうことがなく、流出した上部工が原型を留めたまま持ちこたえることが可能となった。また、ユニット化した上部工をつなぎとめている橋脚を、繫留橋脚と言う。

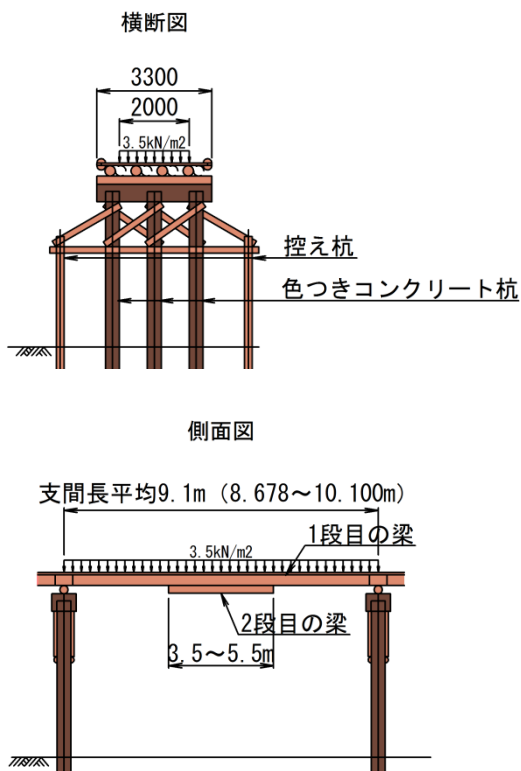
図-7 復旧後の橋梁形状

復旧後の橋梁形状は図-7のとおりである。
