3次元 FEM 解析を用いた起伏式ゲートを有する

中空断面堰柱に対する耐震性能照査

パシフィックコンサルタンツ (株) ○小野寺 貴
パシフィックコンサルタンツ (株) 松浦 功

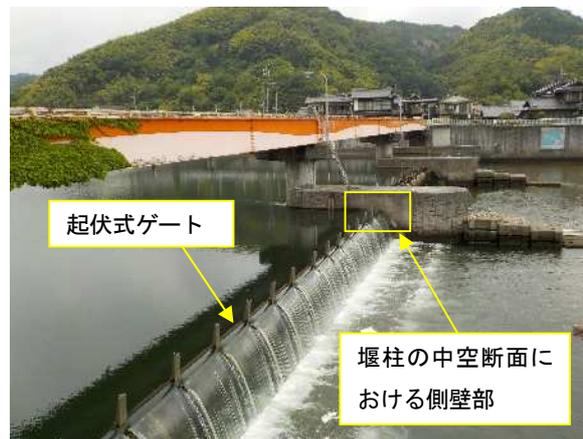
図-1 耐震性能照査を実施した河口堰

起伏式ゲートを有している堰柱(図-1)は、ゲートの開閉を担う駆動部が堰柱内部に設置されており、一般的な門柱を有する堰柱とは異なる特殊な構造である。起伏式ゲートを有する堰柱における耐震性能照査の課題は、河川指針に準じた保耐法の結果だけでは、側壁部にひび割れが生じているか判断できないことが挙げられる。地震時において側壁部にひび割れが生じ、堰柱内部が浸水すると、起伏式ゲートの開閉性に甚大な被害を及ぼすが、河川指針の照査方法ではひび割れの発生有無や発生箇所を詳細に把握

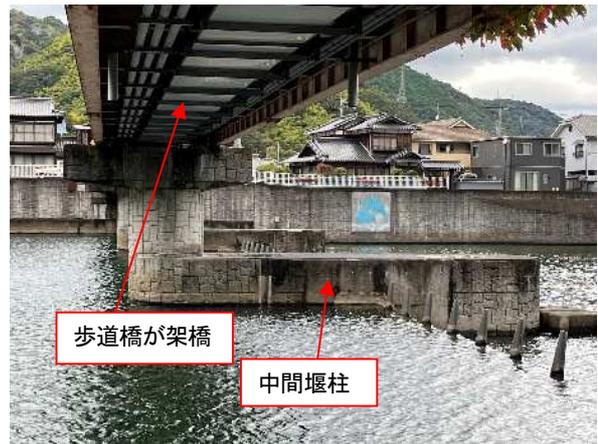
図-4 中間堰柱の現地写真（側面）

中間堰柱の現地写真（側面）を図-4に示す。上流側には管理橋を兼用する歩道橋が架橋されている。中空断面内部の現地写真を図-5に示す。中空断面内部にはゲートの開閉を担う駆動部が堰柱内部に設置されている。

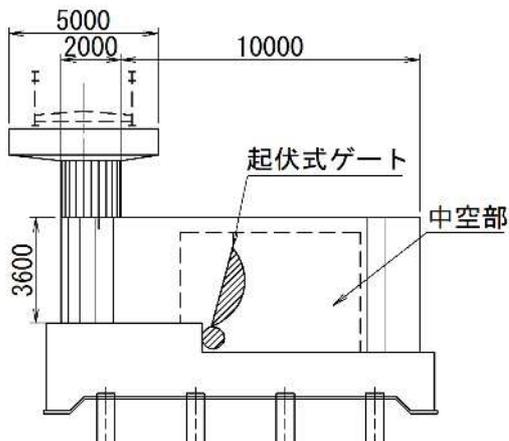
図-2 断面図

本論文で扱う中間堰柱の構造諸元を以下に示す。また、断面図を図-2に、正面図および平面図を図-3に示す。

- ・ゲート型式：起伏式ゲート（扉体高：2.64m）
- ・開閉方式：油圧シリンダ両端駆動式
- ・基礎：杭基礎（鋼管杭）（ ϕ 600, L=24.0m）
- ・堰柱使用材料： $\sigma_{ck}=21\text{ N/mm}^2$, SD295
- ・管理橋：プレートガーターI桁橋（3連）
- ・地盤種別：II種地盤

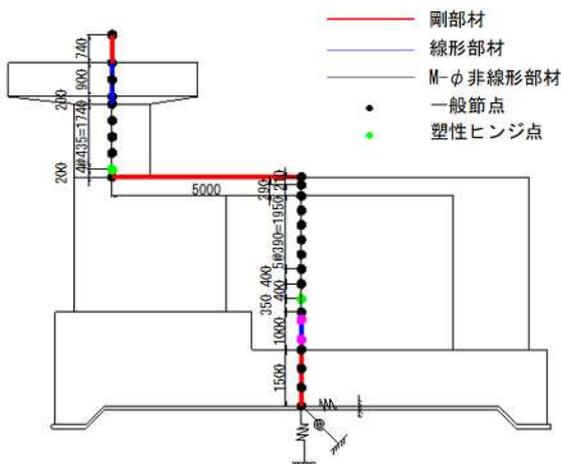
図-6 骨組みモデルの節点分割

河川指針に基づき保耐法を用いて耐震性能照査を実施した。骨組みモデルの節点振り割り図(No.3 堰柱)を図-6に示す。破壊形態としてはせん断破壊型であったため、地震時の設計水平震度 k_{hc} がせん断破壊時の震度 k_{hs0} 以下であることを照査した。なお、本論文では側壁部に焦点を当てているため、水流直角方向に対する結果のみ整理している。照査結果を表-1に示す。地震時の設計水平震度 k_{hc} がせん断破壊時の震度 k_{hs0} 以下であり、耐震性能を満足していることが分かった。解析結果が現況照査を満足したのは、堰柱の断面形状が地震等の外力ではなく、起伏式ゲートの開閉装置を設置するスペースが確保できるよう決定しているためと考えられる。

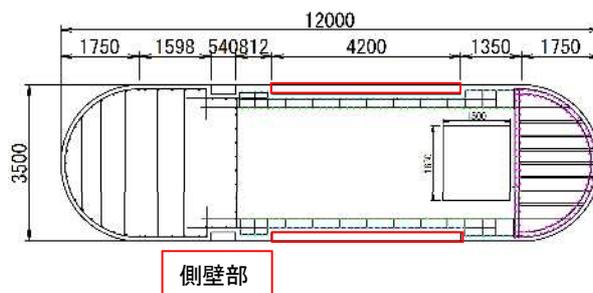
図-7 照査対象の部材断面

保耐法による照査で用いる曲げモーメント M -曲率 ϕ 関係の算出にあたっては、側壁部(図-7)も含め鉄筋が配置されているすべての範囲を考慮して算出している。したがって、ひび割れ曲率に達した際に、ひび割れが発生する箇所が具体的に分からないという課題がある。一方、せん断の照査においては、側壁部はせん断耐力算出時の有効断面として考慮できず、照査対象外のため(図-8)、せん断ひび割れの発生有無や発生箇所は確認できないという課題がある。地震時において側壁部にひび割れが生じ、堰柱内部が浸水すると、起伏式ゲートの開閉性に甚大な被害を及ぼす。そこで、構造物の特殊性を踏まえた更なる照査として、3次元FEM解析を実施する。

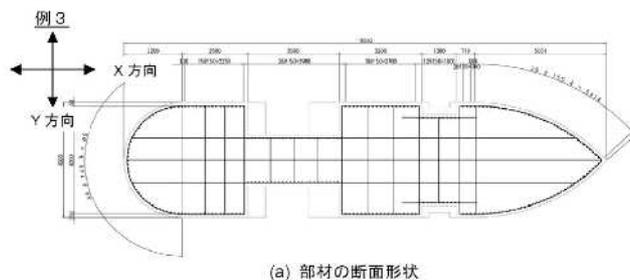
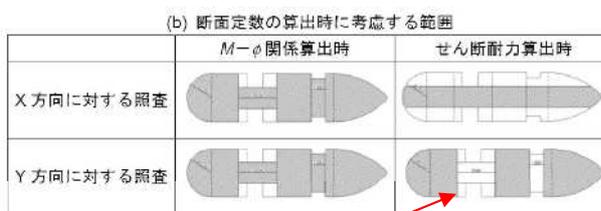
図-8 河川構造物の耐震性能照査指針(案) 一問一答²⁾

(a) 部材の断面形状

側壁部は有効断面として見込まない
■ : 有効断面

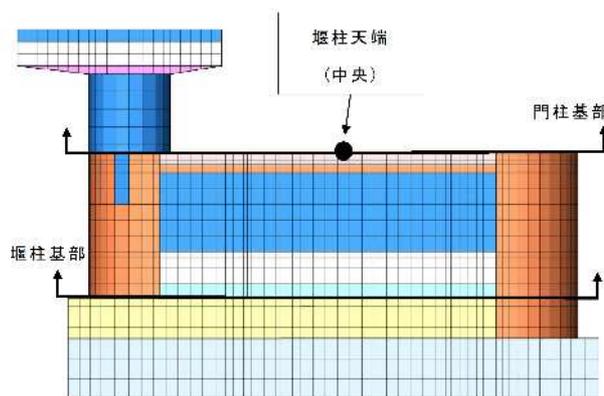
図-10 FEM解析モデル(側面図)

堰柱の3次元非線形FEM解析モデルは六面体ソリッド要素としてモデル化した。モデル図を図-9および図-10に示す。全体座標はX軸方向を水流方向、Y軸を水流直角方向、Z軸を鉛直方向と定義した。本解析では、水平震度 kh を一方向のみに漸増する単調载荷の解析(静的プッシュオーバー解析)であり、荷重载荷方向は水流直角方向である。

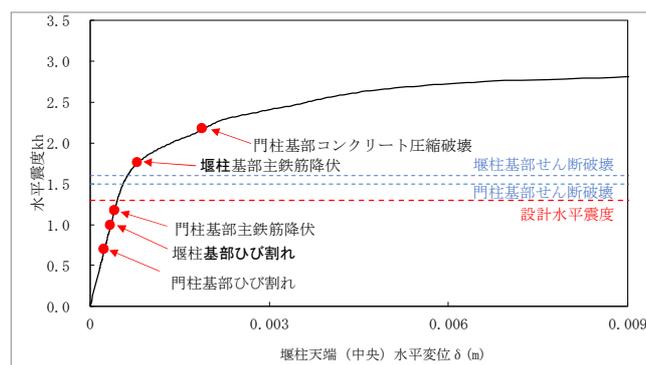
図-11 水平震度-堰柱天端(中央)水平変位グラフ

1章で述べた通り、保耐法では側壁部に主応力やせん断応力に伴うひび割れが生じているか判断できないため、3次元FEM解析を実施し、設計水平震度が堰柱に作用した際のひび割れ位置をひび割れ図として可視化することにより安全性を確認する。また、側壁部が位置している堰柱天端(中央)の水平震度 kh ・水平変位 δ 関係 (kh - δ 関係)および構造物全体の損傷イベントをプロットする。

解析結果を図-11に示す。設計水平震度が作用するまでに、門柱基部および堰柱基部にひび割れが生じており、また門柱基部で主鉄筋の降伏が起こっている。また、門柱基部・堰柱基部いずれもせん断破壊に至っていないことが分かる。ひび割れの発生位置を確認するために、設計水平震度が作用した際のひび割れ図を図-12に示す。ひび割れ位置は赤線で表示している。歩道橋が架橋されている位置直下における堰柱基部および門柱基部にて、ひび割れが生じていることが分かる。また、側壁部にはひび割れが生じていないことが分かり、安全性を視覚的に確認することができた。

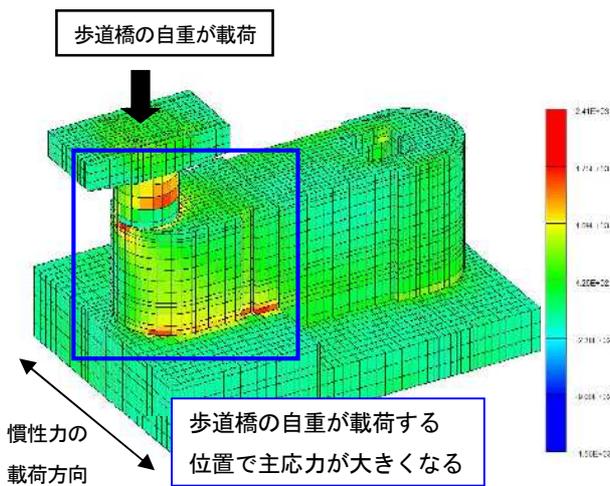
図-13 主応力分布図(設計水平震度作用時)

設計水平震度が堰柱に作用した際の主応力・せん断応力分布から結果を考察する。まず、主応力分布図(単位: kN/m^2)を図-13に示す。主応力は門柱基部および門柱直下の堰柱基部に集中していることが分かる。また、側壁部における主応力分布図(中空部の断面図)を図-14に示す。最大主応力は 536kN/m^2 であり、コンクリートのひび割れ強度は $1,751\text{kN/m}^2$ (コンクリート強度: 21N/mm^2)であるため、ひび割れ強度に達していないことが分かる。続いて、せん断応力分布図(堰柱基部の平面図)を図-15示す。せん断応力は門柱と堰柱付近に集中しており(最大値: 871kN/m^2)、側壁部にはひび割れが発生するようなせん断力が作用していないことが分かる。せん断応力分布から、主応力の大きい要素においてせん断応力が大きくなる傾向にあることが確認された。すなわち、中立軸からの離隔が大きく、更に管理橋の支柱が設置され、主応力が大きい上流側外縁部においてせん断応力が大きくなることが分かる。河川構造物の耐震性能照査指針(案)一問一答²⁾の解説において、切り欠きのある断面部はせん断耐力算出時に控除することとされている(図-8)。これは、切り欠きのある断面は中立軸から離隔のある最もせん断応力が大きくなる断面が切り欠かれていることから、せん断耐力として期待できないことためであると考えられる。また、本論文の堰柱は起伏式ゲートを有する構造であり、一般的な門柱を有する堰の堰柱と比較して主応力や地震時のせん断力が小さい。上流側の管理橋支柱付近は支柱による影響があるものの切り欠き部分からの離隔があるため、切り欠き部分の発生せん断応力は小さいものと考えられる。
